## ОЦЕНКА СЕЙСМОСТОЙКОСТИ ЗДАНИЙ ОБЩЕОБРАЗОВАТЕЛЬНЫХ УЧРЕЖДЕНИЙ

*К.И. Кенжетаев, Р.А. Мусаков*

Приводятся результаты инженерного обследования для оценки технического состояния зданий общеобразовательных учреждений, расположенных в Чон-Алайском, Алайском районах, в Чуйской области и в городах Ош и Бишкек.

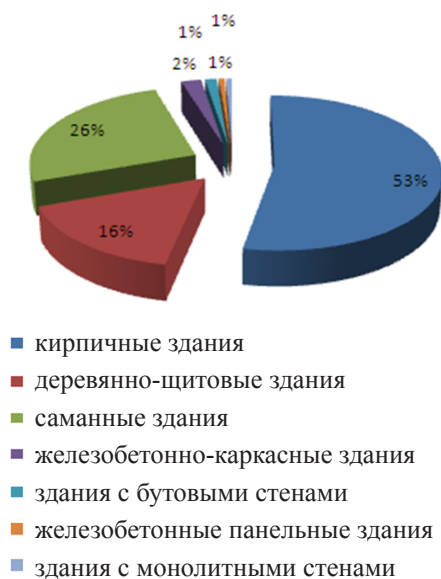
Рисунок 1– Структура застройки обследованных зданий в Чон-Алайском, Алайском районах и г. Ош

деревянно-щитовой конструкции – 16 %; здания железобетонной каркасной конструкции – 2 %; здания со стенами из бутового камня – 1 %; здания железобетонные панельные – 1 % ; монолитные здания – 1 % (рисунок 1).

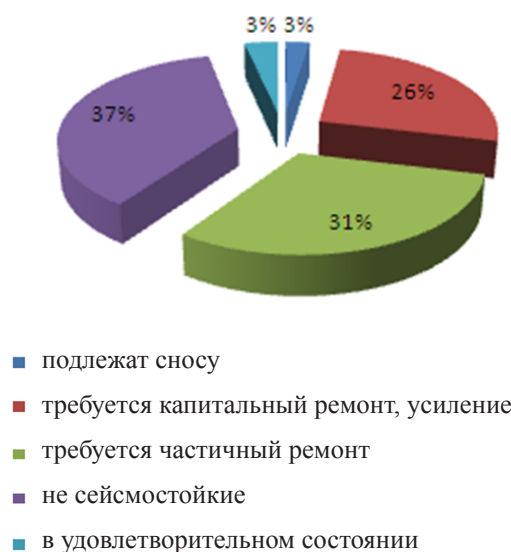
В результате проведенного обследования установлено, что около 37 % зданий являются несейсмостойкими, 26 % зданий требуют капитального ремонта, 31 % – частичного ремонта, подлежат сносу 3 % зданий, в удовлетворительном состоянии находится всего 3 % обследованных зданий (рисунок 2).

Рисунок 2 – Состояние обследованных зданий в Чон-Алайском, Алайском районах и г. Ош

районах и в городе Ош позволяет сделать вывод, что у подавляющего большинства обследованных зданий несущие конструкции не соответствуют современным требованиям строительства в сейсмических районах, техническое состояние которых характеризуется как сейсмоопасное и в условиях высокой сейсмичности территории представляет угрозу безопасности людей.

Результаты проведенных работ показывают, что в основном все здания построены без проектно-сметной документации и без соблюдения элементарных норм по сейсмостойкому строительству, без учета грунтовых условий и с использованием местных, нестандартных строительных материалов. На основании полученных данных о состоянии обследованных зданий можно констатировать, что большинство зданий не соответствует требованиям действующих норм по сейсмостойкому строительству, в том числе СНиП КР 20-04-2009 “Строительство в сейсмических районах. Нормы проектирования” и являются несейсмостойкими.

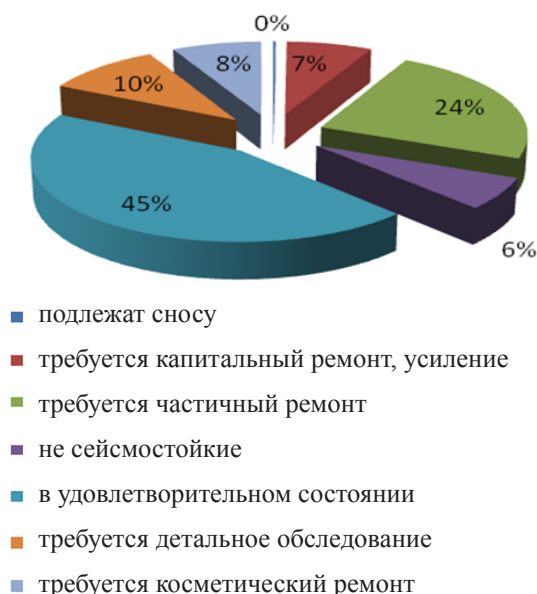
В результате проведенного обследования установлено, что около 6 % зданий являются несейсмостойкими, 7 % зданий требуют капитального ремонта, 24 % – частичного ремонта, подлежат сносу 0 % зданий, 8 % зданий необходим косметический ремонт, в удовлетворительном состоянии – 45 % обследованных зданий (рисунок 4). Здания, подлежащие к детальному обследованию, составляют 10 % от общего количества обследованных зданий.

Анализ данных, полученных при обследовании зданий в Чуйской области и в городе Бишкек, показывает преобладание кирпичных зданий и зданий с железобетонным каркасом в общей структуре застройки. Также по итогам обследования выявлено, что большинство зданий находится в удовлетворительном состоянии либо требует частичного ремонта, но вместе с тем необходимо проведение работ по детальному обследованию

Рисунок 4 – Состояние обследованных зданий в Чуйской области и г. Бишкек

зданий. При строительстве зданий общеобразовательных учреждений (школ, детских садов и т. п.) рекомендуется применять современные композиционные строительные материалы.
