ТЕХНИЧЕСКОЕ ОБСЛЕДОВАНИЕ ЗДАНИЯ ПОЛИКЛИНИКИ В СЕЛЕ ТАШ-ДОБО

Э.К. Сардарбекова, Н.Т. Талантбеков

TECHNICAL INSPECTION OF THE HEALTHCARE BUILDING IN THE VILLAGE OF TASH-DOBO

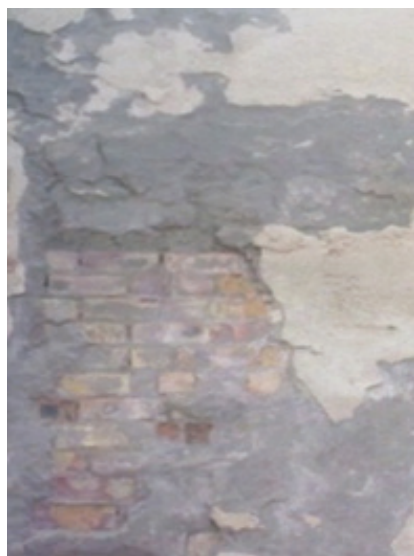
Осмотр наружных конструкций здания показал, что штукатурный слой отслоился из-за попадания на него влаги (рисунок 1), что обусловило появление плесени на стенах – солончака. С восточной стороны здания видны отслоения штукатурки и разрушения кирпичной кладки из-за нарушений воздухообмена в подвале (рисунок 2). На фундаментах трещин не обнаружено, но наблюдается частичное разрушение фундамента и наружного слоя бетона (рисунок 3).

Рисунок 1 – Отслоение кусков штукатурки

Результаты техобследования позволили сделать следующие выводы: необходимо заново оштукатурить стены; выполнить гидроизоляцию подвального помещения; провести реконструкцию отмостки по всему периметру здания, а также установить водоотвод; произвести ремонт системы вентиляции.

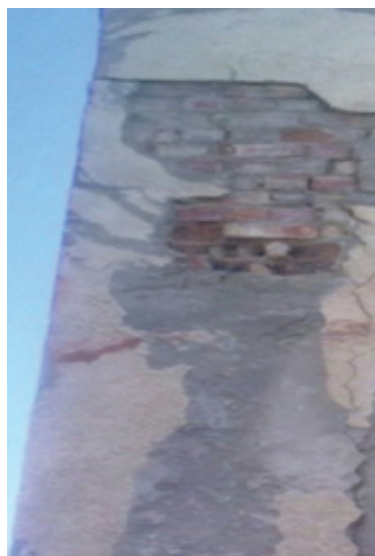
Рисунок 2 – Разрушения кирпичной кладки

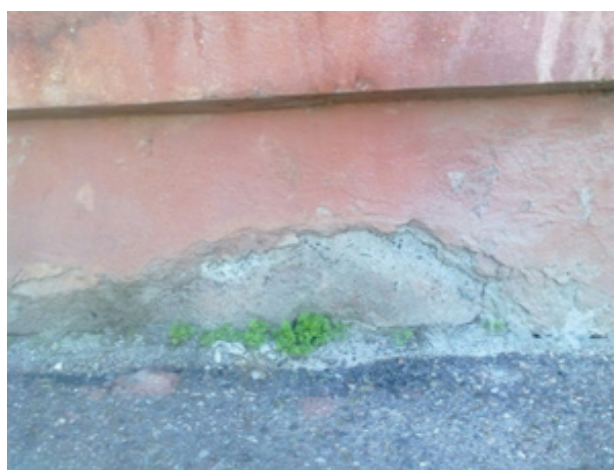
В соответствии с требованием СНиП 22-01-98 КР [4], состояние этого здания относится к категории II (удовлетворительное). Конструктивная схема здания по степени уязвимости к сейсмическим воздействиям относится к слабо уязвимым. Было отмечено частичное разрушение фундамента и наружного слоя бетона, с восточной стороны здания зафиксировано отслоение штукатурки из-за систематического воздействия влаги, с западной стороны имеются разрушения кирпичной кладки из-за недостаточной вентиляции помещений бассейна.

Рисунок 3 – Разрушение фундамента
