АНАЛИЗ БЕРЕГОУКРЕПИТЕЛЬНЫХ РАБОТ НА РЕКЕ КУГАРТ

В.А. Биленко – канд. техн. наук, докторант

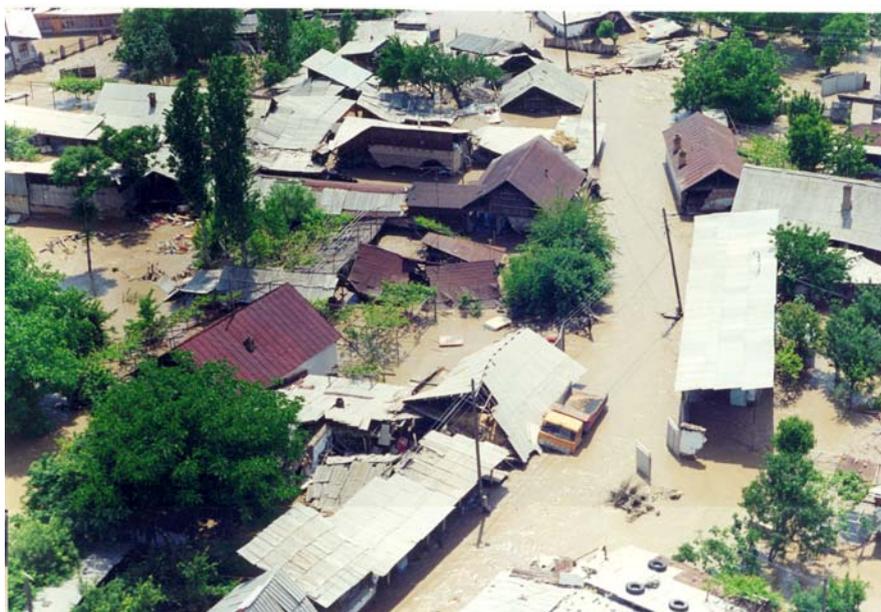
18–19 мая 1998 г. р. Кугарт вышла из берегов во многих местах: с. Благовещенка, микрорайон "Спутник", Серный Рудник и на других участках. Катастрофическим расходом ориентировочно 0,5% обеспеченности, равным 350 м³/с была размыта правая недостроенная защитная дамба на р. Кугарт в районе с. Сузак. Были затоплены более 1000 домов, значительная часть которых была разрушена (рис. 2).

Рис. 2. Наводнение в с. Сузак Сузакского района Жалал-Абадской области (19 мая 1998 г.).

После трагедии 1998 г. в качестве первоочередных работ была выполнена механическая очистка канализированного русла в районе с. Сузак на участке реки длиной 4,5 км в объеме 216 тыс. м³ и произведена реконструкция правой дамбы. Согласно предварительным расчетам, выполненные работы должны были предотвратить катастрофические явления на данном участке в течение последующих 4–5 лет [4].

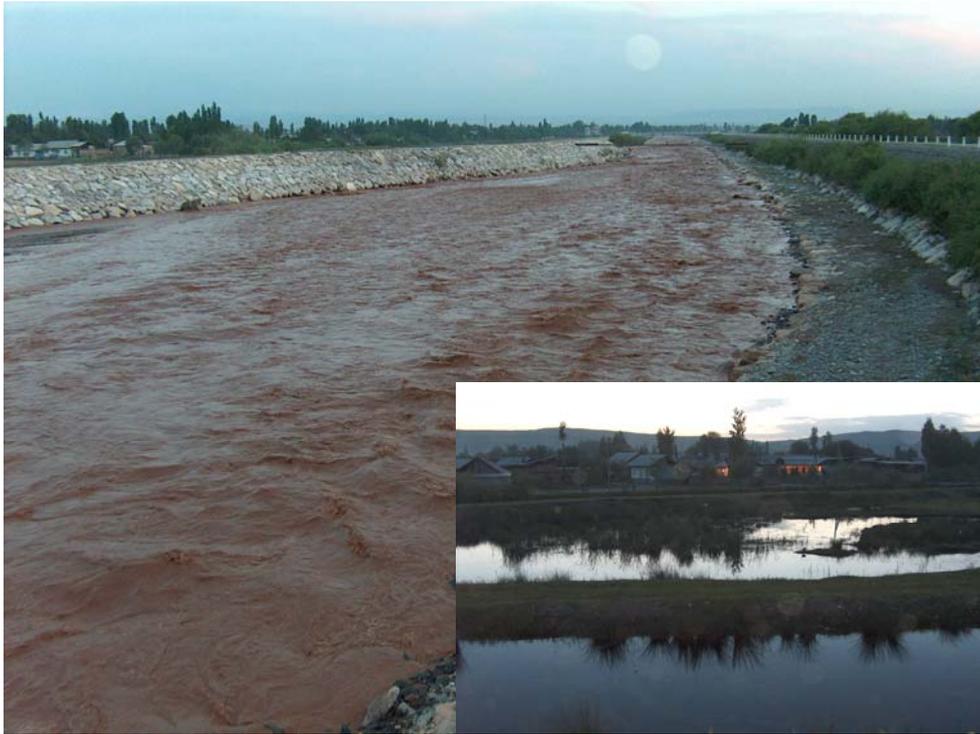
Подъем дна реки из-за отложений наносов привел к тому, что река из водоприёмника стала источником подпитывания грунтовых вод прибрежной зоны, что вызвало затопление прибрежных земель и ухудшение мелиоративной обстановки на них (рис. 3).

Рис. 3. Канализованное русло р. Кугарт в районе с. Сузак
(на вставке – заболоченный участок рядом с правобережной дамбой).

В 2004 г. на р. Кугарт катастрофические паводки не наблюдались, но русло вновь было заполнено отложениями наносов и снова требуется механическая очистка и вывоз аллюви-

ального грунта с восстановлением пропускной способности русла за автодорожным мостом для надёжной защиты с. Сузак от воздействия паводков.
