ОЦЕНКА БЕЗОПАСНОСТИ ГИДРОТЕХНИЧЕСКИХ СООРУЖЕНИЙ ОРОСИТЕЛЬНЫХ СИСТЕМ КАЗАХСТАНА

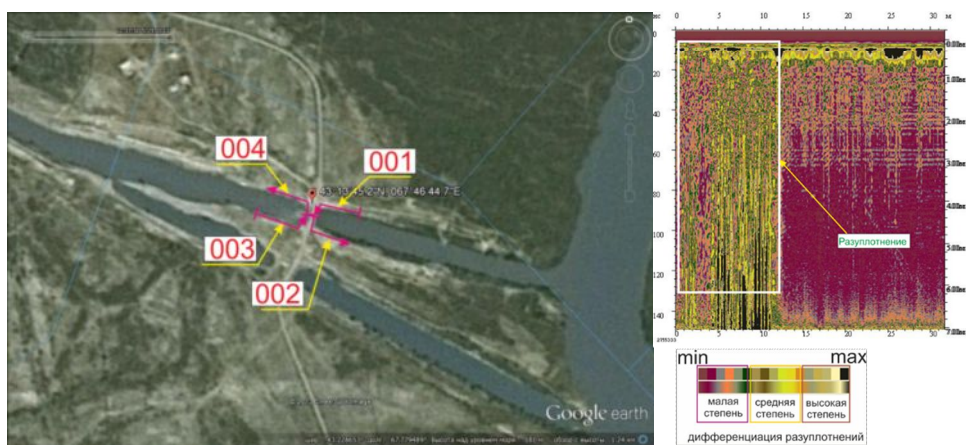
Рисунок 5 – Головное водозаборное сооружение Жанакорганской ИС

Профиль № 002 левый берег головного водозаборного сооружения Жанакорганской ИС: на глубину до 0,7 м на длине от 0 до 32 м от водозабора отмечаются разуплотнения средней и малой степени; на расстоянии от 0 до 12 м разуплотнение

средней и высокой степени на глубину до 7 м; на расстоянии от 23 м до 32 м разуплотнение средней и высокой степени на глубину до 0,7 м; на расстоянии 12 м до 32 м до глубины 7 м разуплотнения малой и средней степени.

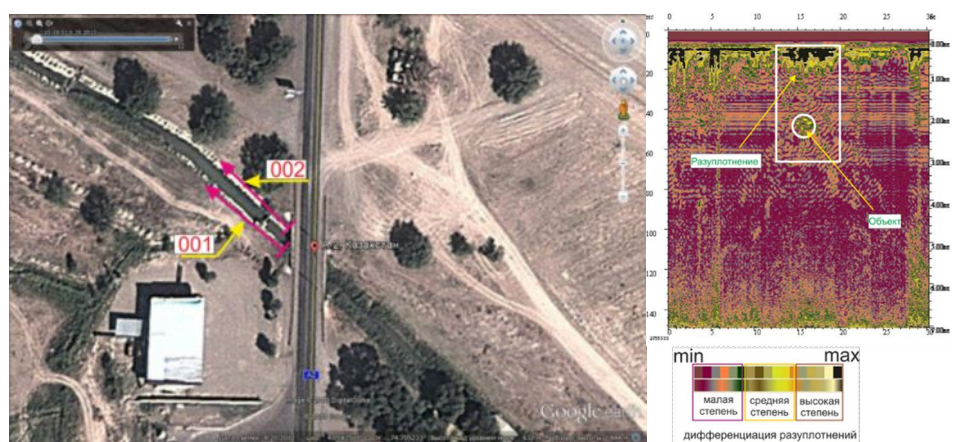
Рисунок 6 – Гидроузел Р-112 Правой ветки Георгиевской ИС

Профиль № 0002, правый берег МК водозаборного сооружения Р-112 Георгиевской ИС: на глубину до 0,7 м на длине от 0 до 30 м от водозабора отмечаются разуплотнения средней и малой степени; на расстоянии от 0 до 12 м и от 13 м до 19,5 м разуплотнение высокой степени на глубину до 1 м; на расстоянии от 28 м до 30 м разуплотнение высокой степени на глубину до 0,7 м; на расстоянии 0 до 6,5 м и от 12,5 м до 20 м разуплотнение средней степени на глубину до 3,1 м; на расстоянии от 14,5 м до 16 м на глубине от 2 м до 2,5 м объект - большой камень или строительный мусор; до глубины 7 м разуплотнения малой и средней степени/

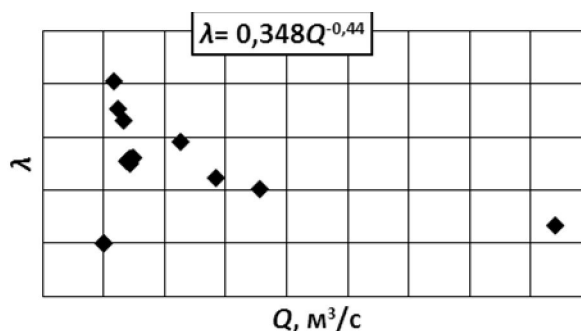
Рисунок 7 – График зависимости коэффициентов гидравлического сопротивления λ от расходов Q

Анализ позволил отметить следующее: зона изменчивости гидравлических сопротивлений каналов в земляных руслах при расходах до 30 м³/с имеет расширенный диапазон изменения значений коэффициентов, который сужается и при расходах 60...80 м³/с, практически остается постоянной с малым изменением. Влияние зарастания русел каналов особенно сильно проявляется в начале зон шероховатости и сопротивлений при относительно небольших расходах до 10...30 м³/с, где значения коэффициентов шероховатости и гидравлических сопротивлений при зарастании превышают их по сравнению с нормальным состоянием русел каналов в 2-3,5 раза. Как для земляных, так и бетонных русел каналов можно выделить некоторую среднюю границу, которая будет соответствовать нормальному состоянию русла, а выше данной границы будут располагаться значения n или λ , изменяющиеся при эксплуатации под влиянием зарастания.
