АНАЛИЗ СЕЙСМОСТОЙКОСТИ ЗДАНИЙ В БАТКЕНСКОЙ ОБЛАСТИ

К.И. Кенжетоев, С.Н. Аскарбеков

Приводятся результаты инженерного обследования зданий различного назначения в Баткенской области, пострадавших при землетрясении.

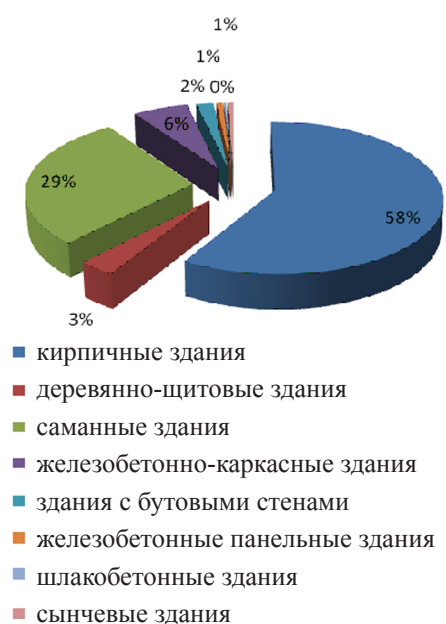
Рисунок 1 – Структура застройки обследованных зданий в Баткенской и Ошской областях

Общее количество обследованных строений с учетом корпусов составило 432 единиц. Из общего количества обследованных зданий структура застройки составила: кирпичные здания – 59 %; саманные здания – 29 %; здания деревянно-щитовой конструкции – 3 %; здания железобетонной каркасной конструкции – 6 %; здания со стенами из бутового камня – 2 %; здания железобетонные панельные – 1 %; здания со стенами из шлакобетона – 0,2 %; “сынчевые” здания – 0,7 %.

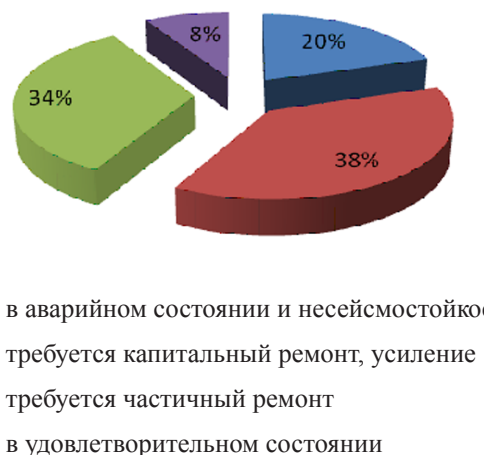
Рисунок 2 – Состояния обследованных зданий в Баткенской и Ошской областях

В результате проведенного обследования установлено, что около 20 % зданий находятся в аварийном состоянии и являются несейсмостойкими, 38 % обследованных зданий требуется капитальный ремонт с усилением несущих конструкций, 34 % зданий требуют частичного ремонта, и в удовлетворительном состоянии находятся всего 9 % обследованных зданий.

Результаты обследования приведены на рисунке 2.

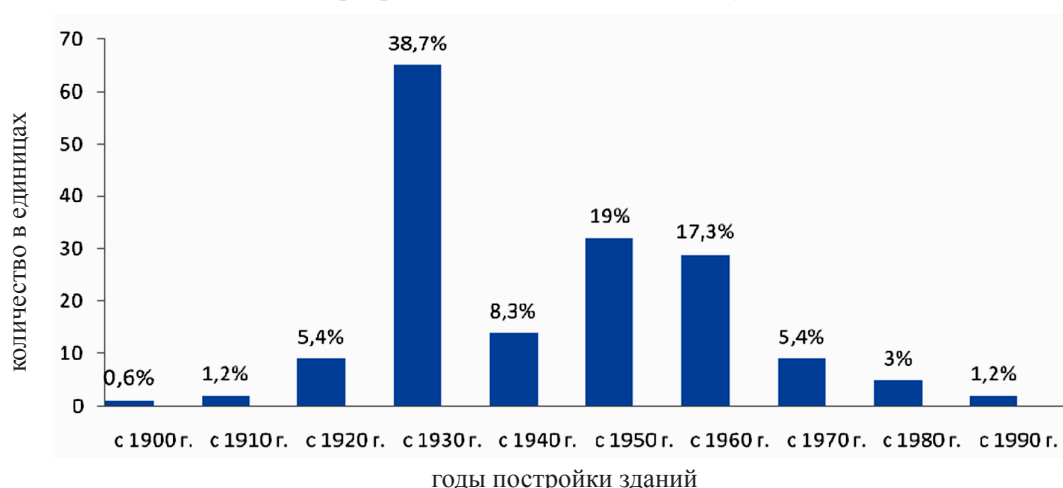
Рисунок 3 – Здания многоквартирных жилых домов

Анализ результатов обследования показывает, что 38,7 % зданий многоквартирных жилых

домов построены в 30-е гг. прошлого столетия, 19 % – построены в 50-е гг. и 17,3 % – в 60-е (рисунок 3).

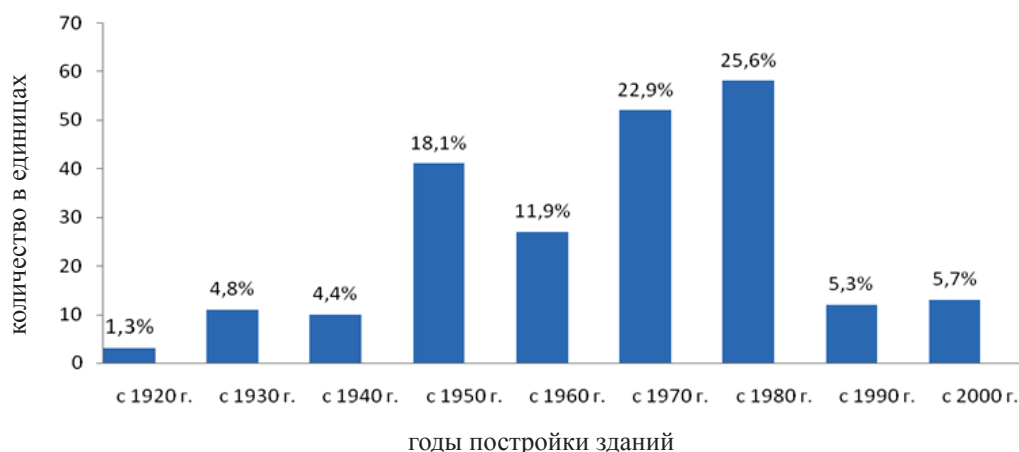
Рисунок 4 – Здания административного, социального и культурно-бытового назначения

Большинство обследованных зданий административного, социального и культурно-бытового назначения построено в 70-е и 80-е гг., 22,9 и 25,6 % соответственно, на долю зданий возведенных с 1930 по 1950 гг. приходится 27,3 % (рисунок 4).
