## ВОССТАНОВЛЕНИЕ ПРОИЗВОДСТВЕННЫХ ЗДАНИЙ, ПОСТРАДАВШИХ ОТ ПОВЫШЕННЫХ ТЕМПЕРАТУРНЫХ ВОЗДЕЙСТВИЙ

*Г.В. Косивцов, М.А. Легостаев, Ж.К. Тайлякова*

Рассматривается восстановление производственных зданий, пострадавших от повышенных температурных воздействий.

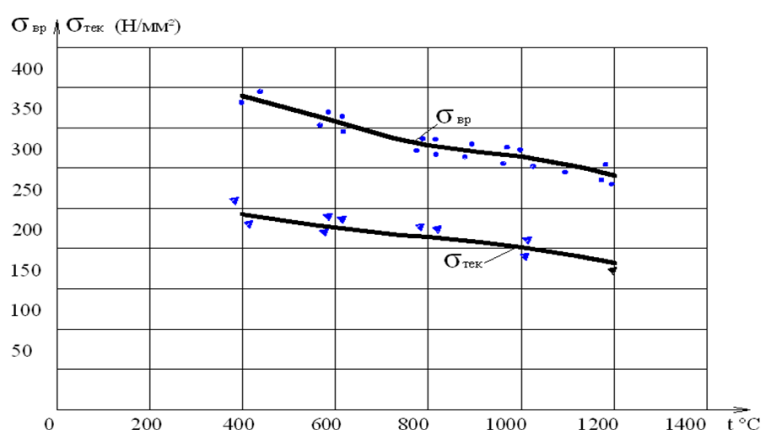
Рисунок 1 – График изменения физико-механических характеристик образцов стальных конструкций стекловаренной печи от температурного воздействия

Результаты испытаний физико-механических характеристик, химического и спектрального анализа показали, что необходима замена пяти аварийных колонн, лафетов, горизонтальных балок в зоне выплеска, получивших пережог при температуре более 800 °С. Технические характеристики остальных колонн показывают возможность их дальнейшей эксплуатации при проведении соответствующего усиления. Результаты лабораторных испытаний 20 контрольных образцов, взятых из конструкций каркаса стекольной печи показали, что происходит падение предела текучести и временного сопротивления разрыву в зависимости от степени температурного воздействия. График изменения физико-механических характеристик от температурного воздействия показан на рисунке 1.

Учитывая локальные повреждения колонн температурными воздействиями возможно провести восстановление остальных конструкций с проведением усиления и выполнения дополнительных предупредительных мероприятий в ви-

де устройства тепловых экранов и повышенной футеровки.

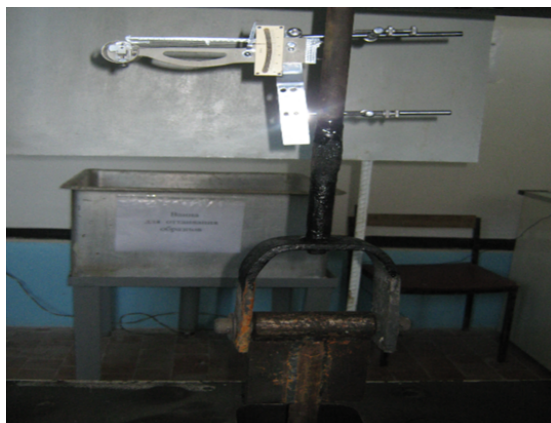
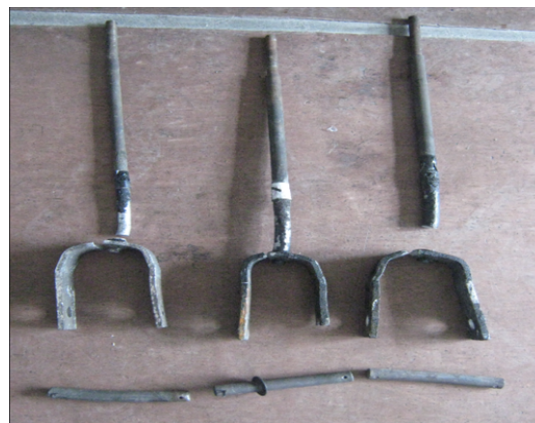
Рисунок 2 – Общий вид испытаний и характер потери несущей способности подвесок свода стекловаренной печи

Согласно данным ОсОО «Интергласс», детали «Подвеска» № ПТФ 1.1.04.540 применяются для крепления огнеупорного бруса подвесного свода в ванной расплава. Для проведения испытаний на стационарных разрывных машинах разработаны дополнительные конструктивные приспособления. Общий вид проведения испытаний девяти комплектов образцов с оценкой фактической несущей способности подвесок после полученного температурного воздействия и характер потери несущей способности элементов подвесок приведены на рисунке 2.

Фактор различного температурного воздействия и изменение геометрических параметров элементов образцов повлияли на характер их разрушения. Основные разрушения образцов первой серии (Т = 1050 °С) произошли по скобе в зоне крепления верхнего стержня при предельных нагрузках 4400 ÷ 6000 кг.

Вторая серия образцов, подверженных температурному воздействию 900 °С, имеет разрушение скобы, срез болтового сопряжения, порыв нижней опорной зоны при предельных нагрузках 3800–8800 кг.

Третья серия образцов, подверженных температурному воздействию 800 °С, получила разрушения за счет среза в зоне резьбовой нарезки, деформации скобы, разрыва верхней оттяжки при предельных нагрузках 7000 ÷ 9400 кг. Образцы, не подверженные температурному воздействию, получили разрушение в зоне резьбового сопряжения при нагрузках в пределах 9200 ÷ 9600 кг.

Анализ результатов испытаний подвесок показал, что несущая способность конструкции по сравнению с представленной расчетной нагрузкой 73 кг, имеет пятидесятикратный запас по сравнению с минимальным разрывным усилием, полученным при натуральных испытаниях.

Результаты испытаний натуральных образцов и аналитических расчетов позволяют рекомендовать к повторному применению подвески, не имеющие локальных дефектов и повреждений.

При компоновке подвесных конструкций свода ванны расплава элементы, подверженные температурному воздействию 1050 °С, необходимо установить на менее напряженных участках. При установке скоб обязательна установка шайб для устранения их деформации.

При испытаниях подвесок из мартенситовых сталей (12Х18Н9Т) наблюдается проявление магнитных свойств на участках, достигающих предела текучести. Указанный фактор позволяет провести отбор элементов подвесок на магнитопроницаемость. Элементы подвесок, проявляющие магнитные свойства, к дальнейшей эксплуатации не допущены [3].
