ПОСЛЕДСТВИЯ УВЛАЖНЕНИЯ СТРОИТЕЛЬНЫХ КОНСТРУКЦИЙ ОБЪЕКТОВ НЕДВИЖИМОСТИ

THE EFFECTS OF MOISTURE OF BUILDING CONSTRUCTIONS OF REAL ESTATE

Обследуемый объект недвижимости находится в г. Бишкек, год постройки – 1974г., эксплуатируется до сегодняшнего момента. Относится к III группе капитальности: фундаменты – бетонные, стены из облегченной кладки кирпича, перекрытия – железобетонные или каменные по металлическим балкам. К этой группе капитальности относятся следующие виды ремонта [1]:

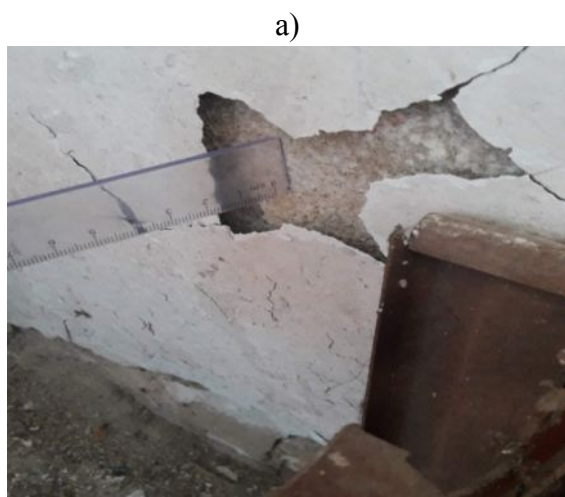
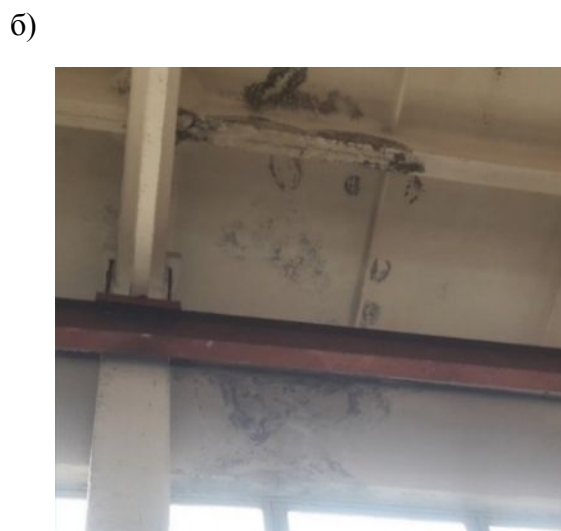
При осмотре были выявлены протечки с крыши (рис.1), крыша – совмещенная, кровля- мягкая рулонная, постоянное увлажнение т.е. из-за протечек и не соблюдение внутри помещений температурно- влажностного режима, привело к деструкции кирпичных стен и железобетонных плит, физический износ составляет 25% [3].

Рис.1. Протечки с крыши: а)коррозийное разрушение, пятна ржавчины, шелушение и выпадение шпаклевочного слоя; б) разрушена отделка в плитах покрытий, трещина, следы промерзаний и коррозионное разрушение в на стенах в местах опирания

Рекомендации по устранению: вскрыть рулонный ковер и тщательно очистить поврежденное место. Замонолитить швы между кровельными плитами согласно проекту. Трещины разделать зубилом: очистить от осколков бетона и увлажнить. Заделать трещины до уровня основания раствором на расширяющемся цементе. Заделанное место увлажнить и поддерживать в таком состоянии в течение суток, затем огрунтовать и заклеить поврежденный участок рулонным материалом с перекрытием этого участка на 20 см по всем направлениям. Внутри здания – нанесение цементной штукатурки с предварительной обработкой поверхности старого бетона [4]. А также ремонт отопительных приборов.

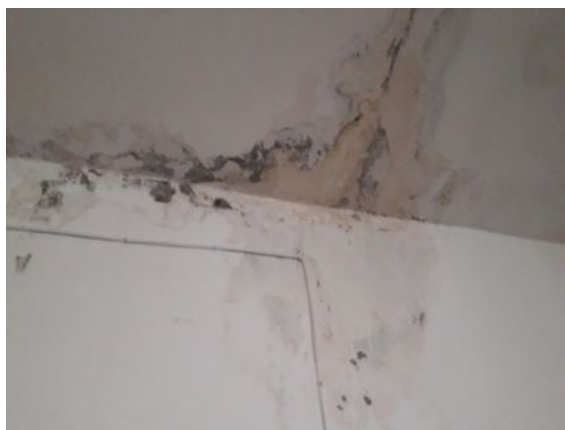
Из-за постоянного замачивания водой, брызгающей на стены при дефекте системы наружного водоотвода либо неорганизованном водоотводе, внутренней поверхности стен видны отслоение штукатурного слоя, местами выпали кафельные плитки (рис.2). Имеющиеся дефекты и повреждения не снижают несущую способность и эксплуатационную пригодность конструкции; физический износ составляет 30%. Толщина солевого слоя составила 1-2 мм. Под слоем шпаклевки в течении нескольких лет разрушался штукатурный отделочный слой и в дальнейшем привело к отслоению.

Рис. 2. Вздутие и отпадение местами отделочного слоя и шелушение поверхности штукатурного слоя

Рекомендации по устранению: очистить поверхность штукатурки от окрасочного слоя. Провести работы по обессоливанию штукатурки. Поверхность стены зашпаклевать и покрасить паропроницаемыми материалами или провести обработку всей поверхности стены гидрофобным раствором. Ремонт отопительных приборов. Утепление наружных стен.

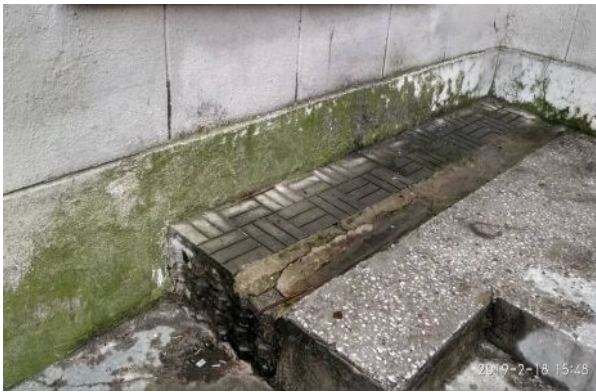
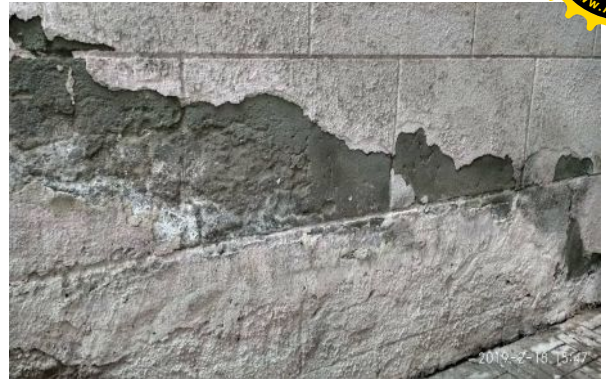
Фасад зданий самым первым встречает агрессивные факторы (рис. 3). Тут ситуация ухудшилась из-за нарушенного водоотвода с крыши и из-за малого выноса карниза. Попеременное увлажнение и высушивание отделки привело к разрыхлению и конечно без биоповреждения не обошлось. Также наблюдается сквозная трещина в кирпичной стене, с шириной раскрытия 4-5мм, влажность превышает 60%, при температуре наружного воздуха 19⁰С, технического состояния — аварийное.

Рис.3. Биоповреждения, солевая коррозия штукатурки фасада

Рекомендации по устранению: просушить поврежденные поверхности, обильно смочить ее биоцидным раствором. Полностью сбить разрушенный материал, восстановить поврежденные участки. Рекомендуется выполнить обмазочную гидроизоляцию. В процессе ремонтных работ также выполнить отмостку с уклоном от здания, для отведения вод. Требуется капитальный ремонт и усиление для восстановления эксплуатационных характеристик конструкций.
