ОПЫТ ПОВЫШЕНИЯ КОНСТРУКЦИОННОЙ ПРОЧНОСТИ КОРОМЫСЛА УДАРНОГО УЗЛА МОЛОТА ТИПА М-70 (С РЫЧАЖНЫМ МЕХАНИЗМОМ ПЕРЕМЕННОЙ СТРУКТУРЫ)

В работе рассматриваются вопросы повышения конструкционной прочности коромысла ударного узла молота типа М-70.

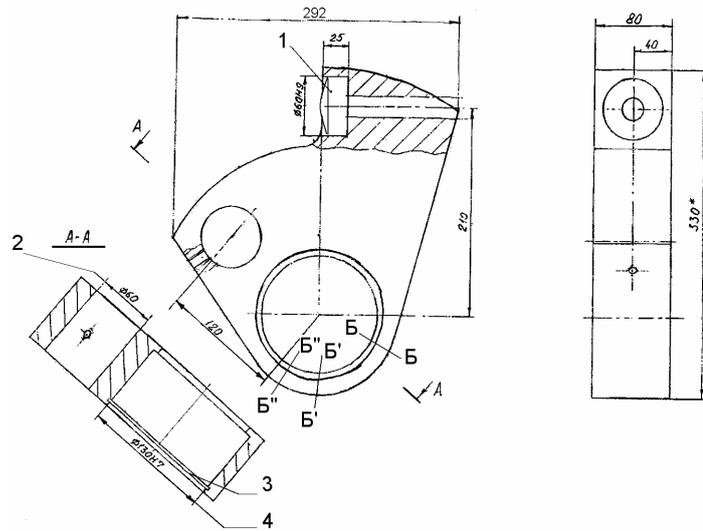
Рис. 1. Конструкция коромысла:

В процессе исследования ударных узлов начальных рычажных механизмов переменной структуры (МПС) Ю.А.Фокин разработал конструкцию коромысла для молота типа М-70, представленную на рис. 1. В этой конструкции центр тяжести коромысла расположен на одной линии с центром удара, удаленного от оси вращения на 210 мм [1]. В опоре коромысла (рис. 2, а) установлены два шарикоподшипника 1 типа 215 с внутренним и наружным диаметрами 75x130 мм соответственно. Палец коромысла 2 диаметром 60 мм запрессовывается в тело коромысла на расстоянии 120 мм от оси вращения. В коромысло на расстоянии, соответствующем центру удара, запрессован боек 5 – деталь цилиндрической формы со сферической ударной поверхностью. Между подшипниками опоры коромысла расположена втулка 6 толщиной 5 и высотой 18 мм. Для фиксации подшипников опоры коромысла использовались стопорные кольца 7, установленные как на оси, так и на теле коромысла. В шарнире шатун-коромысло установлен игольчатый роликоподшипник 8 типа 943/50. Ось коромысла 4 закреплена консольно на стенке 9 корпуса молота.

Показанная на рис. 1 конструкция коромысла была спроектирована для молота типа М-70, общий вес которого составлял около 350 кг. Молот оснащен гидравлическим приводом, устанавливался на стреле экскаватора модели ЭО-2621 типа «Беларусь» вместо ковша и запитывался от гидросистемы. Ударный узел представляет собой шарнирно-рычажный четырехзвенный «начальный» МПС, собранный по схеме «наибольшего шатуна» с передаточным отношением от коромысла к кривошипу 3,88 [2].

1 – боек; 2 – отверстие под палец; 3 – канавка стопорного кольца; 4 – гнездо шарикоподшипников 215; Б-Б, Б'-Б' и Б''-Б'' - сечения излома (трещины)

Вместо втулки 6 между подшипниками 215 опоры коромысла выполнен пояс в теле коромысла, что увеличило его сечение в наиболее тонкой части – в местах, где прошли трещины и разрушения (сечения *Б-Б*, *Б'-Б'* и *Б''-Б''*, рис. 1). Из конструкции исключено стопорное кольцо. Выполнен смазочный канал для смазки игольчатого подшипника через масленку, установленную снаружи. Запрессовка пальца выполнена с натягом до 40 мкм. Вместо игольчатого роликоподшипника шарнира шатун-коромысло типа 940(943/50) со штампованной наружной обоймой установлен игольчатый радиальный роликоподшипник типа 24000 (4024107). Выполненная точением с последующими операциями обработки наружная обойма игольчатого радиального роликоподшипника типа 24000 обеспечивала необходимую прочность, не разрушаясь, от осевых усилий, возникающих, прежде всего при смене направления качания коромысла и других сопутствующих факторах. Замена подшипника привела к уменьшению диаметра пальца и его отверстия в теле коромысла до 46 мм.

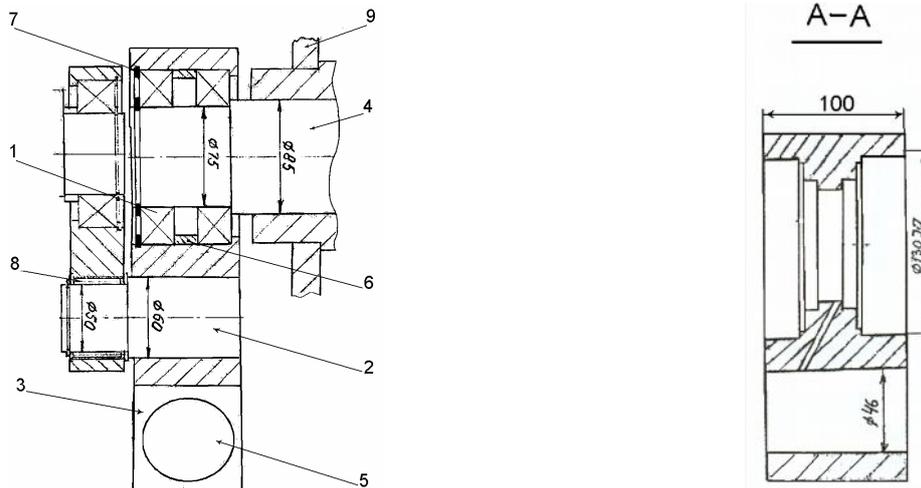
Рис.2. Конструкция ударного узла:

а. Ударный узел:

1 – шарикоподшипник типа 215; 2 – палец; 3 – коромысло; 4 – ось; 5 – боек; 6 – втулка; 7 – стопорное кольцо; 8 – игольчатый подшипник типа 943/50

б. Конструкция коромысла с пояском

Следует отметить, что втулка 6 (отказ 1.1.2), несмотря на мероприятия по увеличению сечения выбора стали с более высокими механическими свойствами и режимов термической обработки, не прекратила разрушаться. Также не удалось устранить отказ 1.1.1, несмотря на применение чашечных шайб, которые тоже стали разрушаться (отказ 2.1.1). При разрушении коромысла (отказ 2.1.2) по сечениям Б'-Б' и Б''-Б'' часть тела коромысла, ограниченная этими сечениями, отломилась полностью и была утеряна на месте испытаний.

С этими конструктивными изменениями коромысло в сечении А-А получило вид, указанный на рис. 2. б. Изготовлена группа коромысел такой конструкции и проведены их испытания с целью определения наработки на отказ, причин возникновения отказов и их анализа.

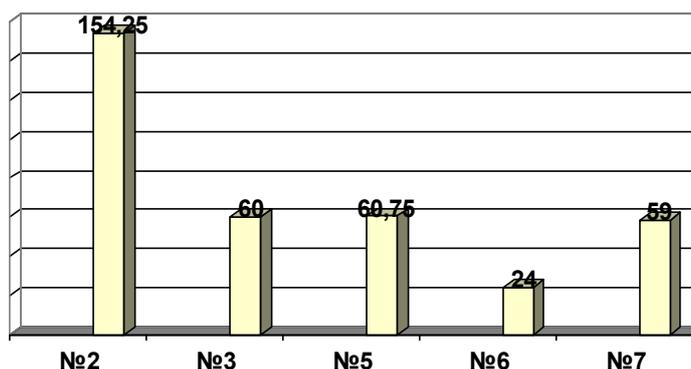
Рис. 3. Диаграмма долговечности коромысел

Данные о долговечности вышеприведенных пяти коромысел представлены в виде диаграммы на рис. 3. Высота столбцов соответствует времени наработки до поломки в часах.

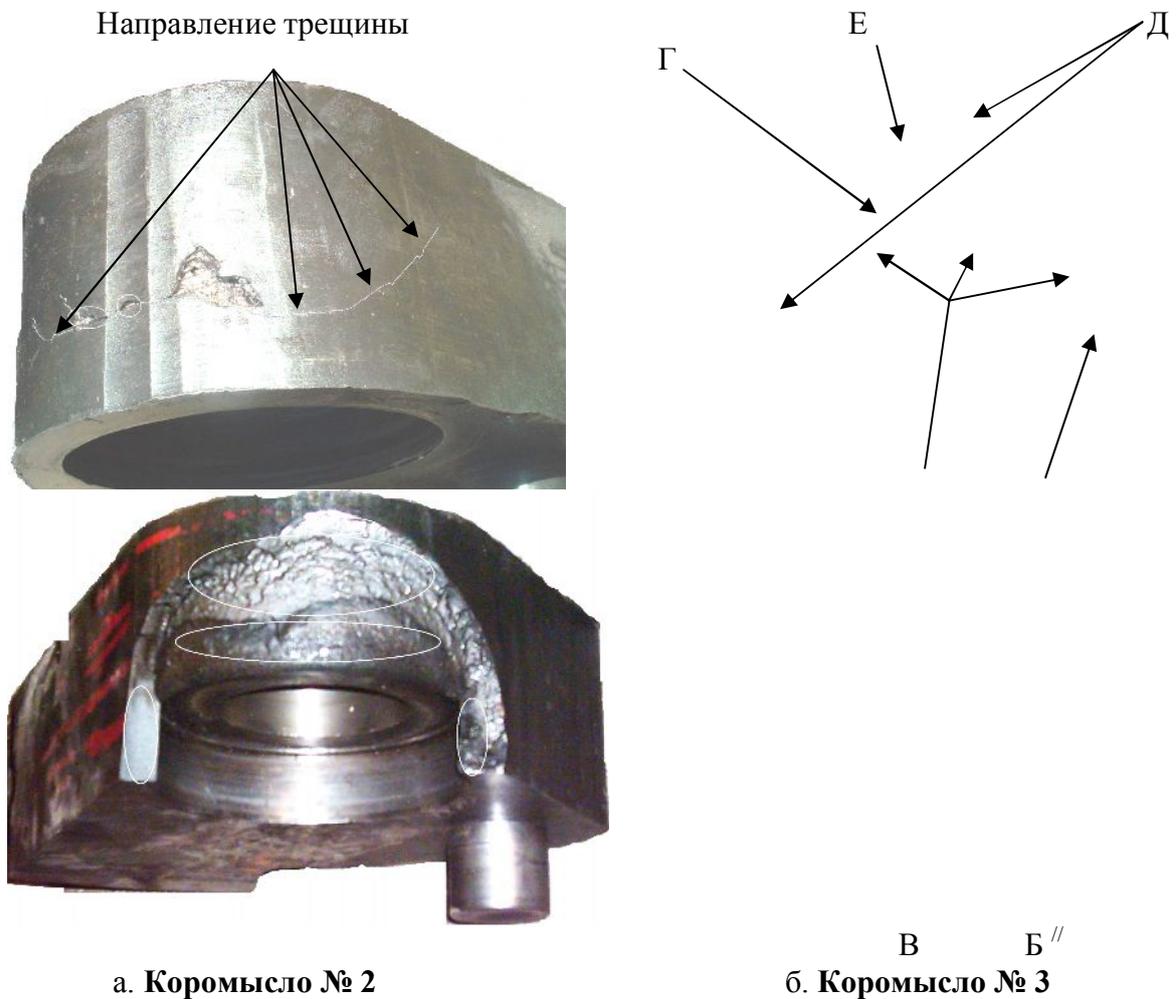
Рис. 4. Первый вид разрушений

Первый вид - это разрушения тонкой части тела – части подшипникового гнезда у пояска (коромысло № 2 и № 3, рис 4 а, б). Необходимо отметить, что разрушения этого вида как второй (табл. 2), так и первой (табл. 1) групп коромысел говорят о наличии больших усилий (реакций), действующих в этой части коромысла. Характер разрушений у двух групп поменялся вследствие изменения конструкции. Если в первой группе

коромысел трещина развивалась по сечениям Б – Б'' начиная с края коромысла, то во второй группе видно, что трещина возникла у основания пояска.

Различная жесткость по сечению способствовала концентрации напряжения у основания пояска. На рис. 4, б видны зоны развития трещины. Очаг трещины – В (рис. 4, б) проходит по кругу у основания пояска. Далее трещина развивается, поднимаясь, в плоскости сечения, к поверхности коромысла и проходит под пояском в сектор Г. Этот сектор выделяется более темным цветом. Со стороны пальца трещина выходит к краю по сечению Б''. Далее трещина развивается в секторе Е. Сектор Д получен вследствие намеренного долома сегмента с целью визуального доступа для исследования поверхности трещины. Поверхность сектора Д отличается зернистой структурой с рваными краями зерен. Сектор Г тоже имеет зернистую, ровную у основания пояска и с бугорками, ближе к сектору Е, структуру. Поверхность зерен сглаженная (деформированная), что может свидетельствовать о воздействии друг на друга (деформации) поверхностей трещины в период ее развития. Сектор Е имеет бугристую поверхность. Бугорки расположены рядами – волнами. В этом секторе, в плоскости сечения А-А (рис. 2, б), трещина поднимается к поверхности более круче (волнами). Бугорки схожей формы в виде наклонившегося тетраэдра в сторону сектора Г, с одним почти вертикальным ребром, направленным в сторону сектора Г и гранью выходящей на

следующий уровень по высоте (в сечении А-А горизонтально). При глубине до 5 мм трещина поднимается наружу вертикально. В области сечения Б'' поверхность трещины со следами сильной пластической деформации, что свидетельствует о взаимодействии поверхностей излома при работе молота. Трещины в обоих коромыслах второй группы

возникали с одной стороны пояска – со стороны шатуна. Но края трещин у данных коромысел (№ 2 и № 3) развивались в разные стороны.

Первый и третий вид разрушений можно предотвратить, заменив шарикоподшипник 215 следующими подшипниками, табл. 3.

Предлагаемые подшипники обладают такой же или большей нагрузочной способностью, как и использованный шарикоподшипник 215, но имеют меньший наружный диаметр, что позволяет увеличить сечение и как следствие уменьшить напряжения в местах разрушений первого вида. Причем конический роликоподшипник предпочтительней для узлов, подвергающихся как радиальным, так и осевым ударным нагрузкам /3/.

Кроме того, следует уделить внимание конструктивным элементам, снижающим концентрацию напряжения, таким как конические сопряжения ступенчатых участков и галтели, пересмотреть конструкцию, распределяя жесткость равномерно по сечению, исключая ступенчатые участки.

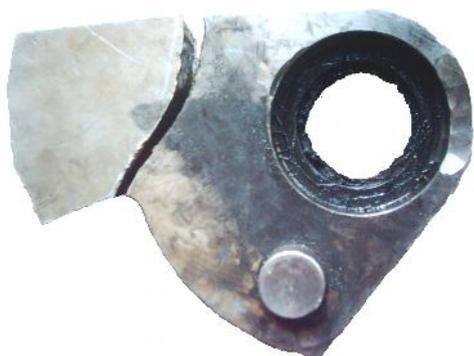
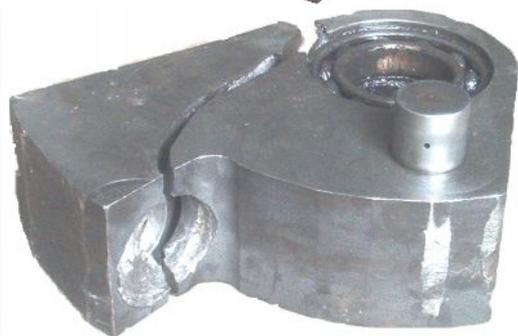
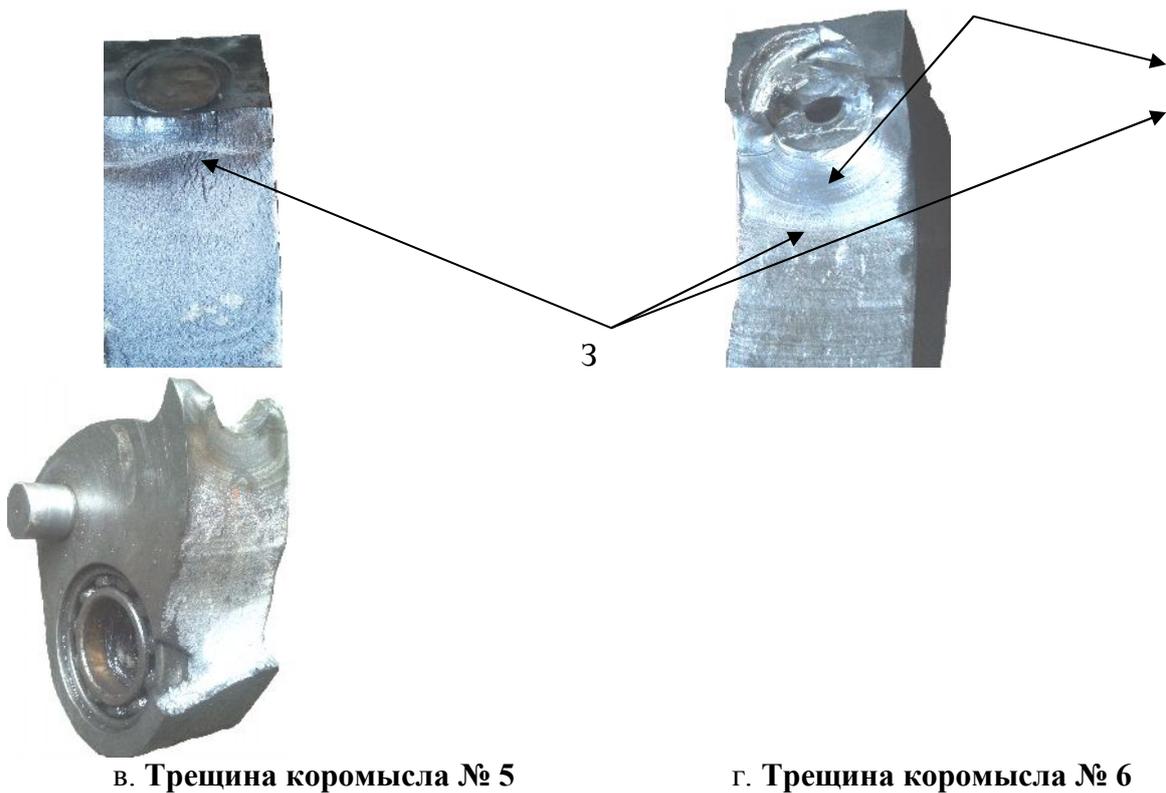
Рис. 5. Второй вид разрушений

Второй вид разрушений характерен тем, что плоскость излома коромысла проходит возле центра удара (коромысло № 5 и № 6, рис. 5, а, б). У коромысла № 6 очаг разрушения оказался у дна выточки для бойка – сектор Ж (рис. 5, г). Кольцеобразные следы развития трещины начинаются у дна выточки для бойка и опускаются ниже до границы 3. У коромысла № 5 очагом разрушения было место, расположенное ниже отверстия для бойка на 5 мм (рис. 5, в). Ниже границы 3 излом имеет зернистую структуру, такую же, как на поверхности Д (рис. 4, б) – с рваными краями но более крупными зернами.

а. Коромысло № 5

б. Коромысло № 6

в. Трещина коромысла № 5

г. Трещина коромысла № 6

Для устранения второго вида разрушений можно рекомендовать выполнение ребер А в плоскости сопряжения ударной части коромысла с остальным телом, как показано на рис. 8.

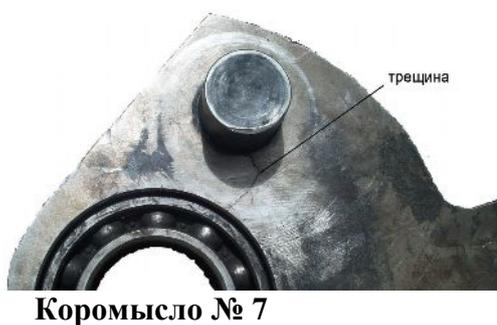
Рис. 6. Третий вид разрушений.

Третий вид – это трещина (плоскость) излома между отверстием пальца и отверстием под подшипники (коромысло № 7, рис. 6).

Коромысло № 7
