ИССЛЕДОВАНИЕ СКОРОСТЕЙ ДВИЖЕНИЯ НА ДОЛИННЫХ УЧАСТКАХ ГОРНЫХ ДОРОГ

Приведены результаты экспериментального исследования режимов движения долинного участка (311–313 км) международной автомобильной дороги Бишкек–Торугарт. Даны характеристика и методика исследования рассматриваемых участков. Определены средние скорости движения с помощью видеорегистратора GS8000 с устройством GPS.

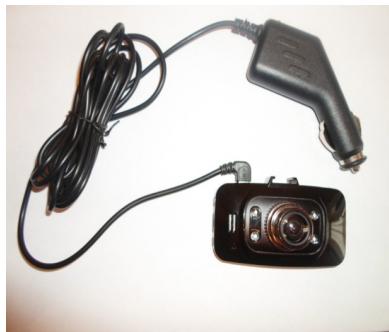
Рисунок 1 – Видеорегистратор GS8000 с устройством GPS

Для исследования режимов движения был использован видеорегистратор GS8000 с устройством GPS (рисунок 1), установленный на лобовом стекле легкового автомобиля “Тойота-Авенсис” (рисунок 2) с помощью кронштейна. Подключенный к автомобильному прикуривателю видеорегистратор начинает автоматически производить видеозапись сразу после запуска двигателя.

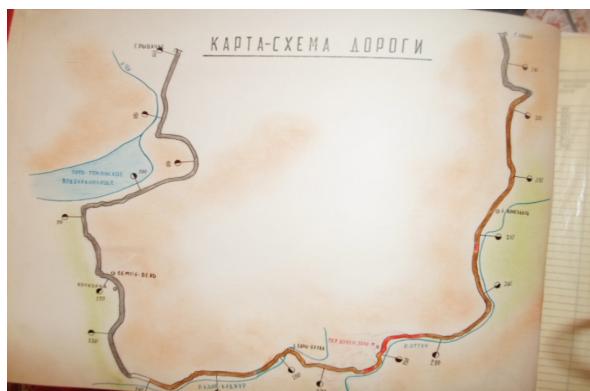
Рисунок 3 – Карта-схема дороги Рыбачье – Нарын

Для детального обследования рассматриваемых участков был изучен технический паспорт автомобильной дороги Бишкек – Нарын – Торугарт от 170 км по 345 км (рисунок 3).

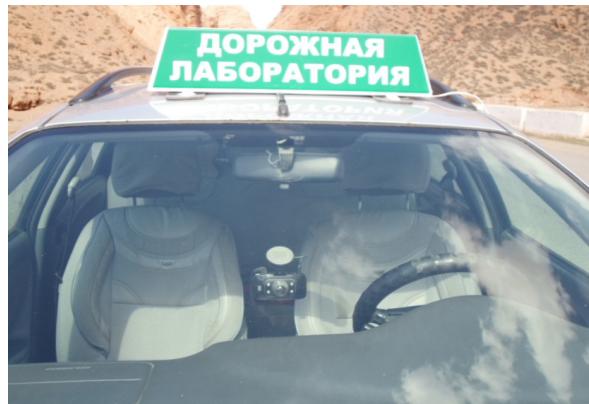
Рисунок 2 – Автомобиль оснащенный видеорегистратором GS8000 с устройством GPS

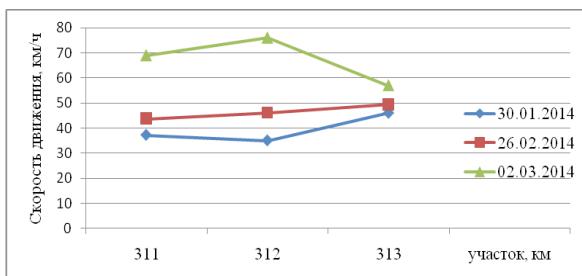
Как видно на рисунке 5, характер изменения скоростных режимов движения на рассматриваемых участках для различного периода времени различен. В январе на 312 км наблюдалось снижение

средней скорости, в феврале она увеличивалась на 11,1 км/ч, а в марте – на 30 км/ч по сравнению с предыдущим периодом.

На всех рассматриваемых участках наблюдалось увеличение скорости движения (16.03.2014 г.) по сравнению с предыдущими периодами, достигая максимума на 312 километре (76,1 км/ч). Это объясняется таянием снежного покрова на проезжей части. Резкое снижение скорости на 313 километре связано с неудовлетворительным состоянием проезжей части (разрушение дорожного покрытия, выбоины после постепенного таяния снежного покрова).

Рисунок 5 – Линейный график скорости движения легкового автомобиля оснащенного видеорегистратором GS8000 с устройством GPS

По результатам исследования построен линейный график скорости движения (рисунок 5).
