**ИСПЫТАНИЕ МОСТА ЧЕРЕЗ РЕКУ НАРЫН
НА 318 КМ АВТОМОБИЛЬНОЙ ДОРОГИ БИШКЕК-ОШ
ДЛЯ ПЕРЕВОЗКИ СВЕРХНОРМАТИВНОГО ГРУЗА**

**TEST OF THE BRIDGE THROUGH THE RIVER NARYN
ON 318 KM HIGHWAYS BISHKEK-OSH
FOR TRANSPORTATION OF EXCESS FREIGHT**

В статье приведены результаты обследования и испытания моста через реку Нарын на 318 км автомобильной дороги Бишкек-Ош для перевозки сверхнормативного груза общим весом 129 т на ГЭС Камбар-Ата-2.

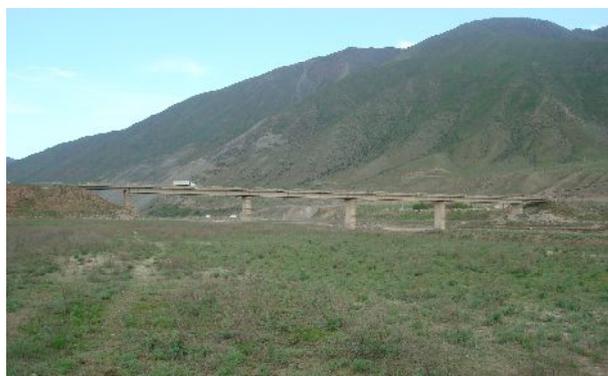
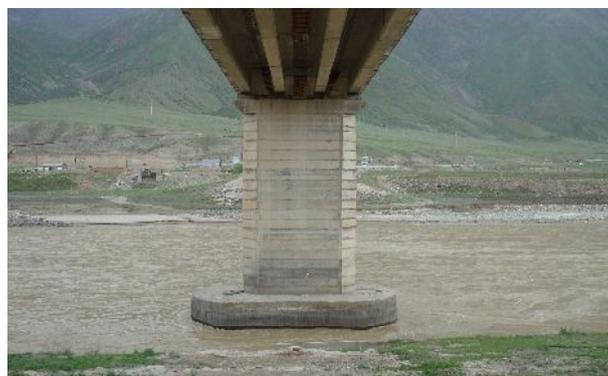
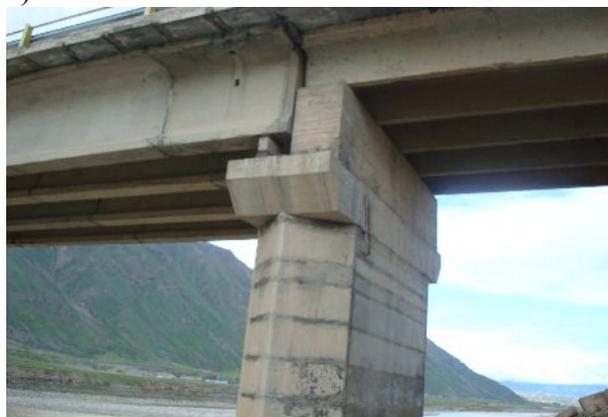
Рис.1. Общий вид и конструкции моста:

Общий вид и конструкции моста показаны на рис.1. Мост шестипролетный, разрезные пролетные строения из железобетона, длина моста 206,8 м.

- а) общий вид моста, б) промежуточная опора и пролетное строение снизу, в) общий вид опоры и опорной части в первой опоре, г) общий вид опоры и опорной части

в третьей опоре

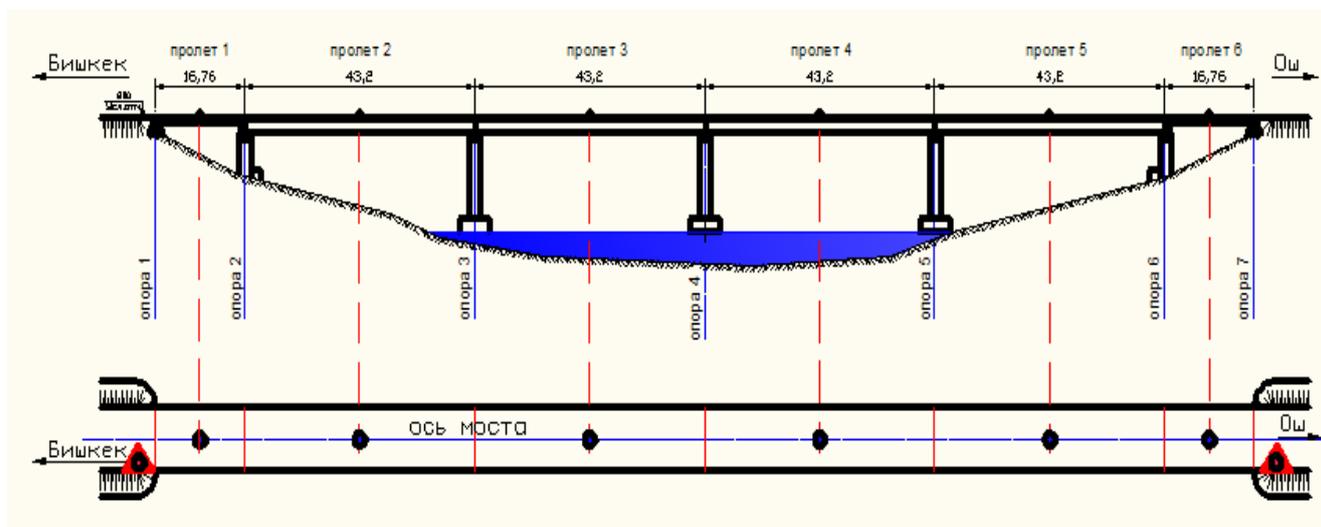
Рис.2. Схема размещения динамических датчиков:

Питание осциллографа осуществляется от сети постоянного тока напряжением 24-27В. Сейсмометры соединяются гальванометрами через ШК-2 кабелем, и запись производится на фотобумаге в осциллографе НО41. Схема расположения измерительных точек на пролетном строении моста показана на рис.2.

- сейсмоприемники СМ-3;
- ▲ регистрационный пункт (пульт управления)

Сейсмоприемники установлены на середине пролета. При движении автомобиля различной скоростью от 10 до 20 км/ч регистрировались колебания пролетного строения на середине каждого пролета.

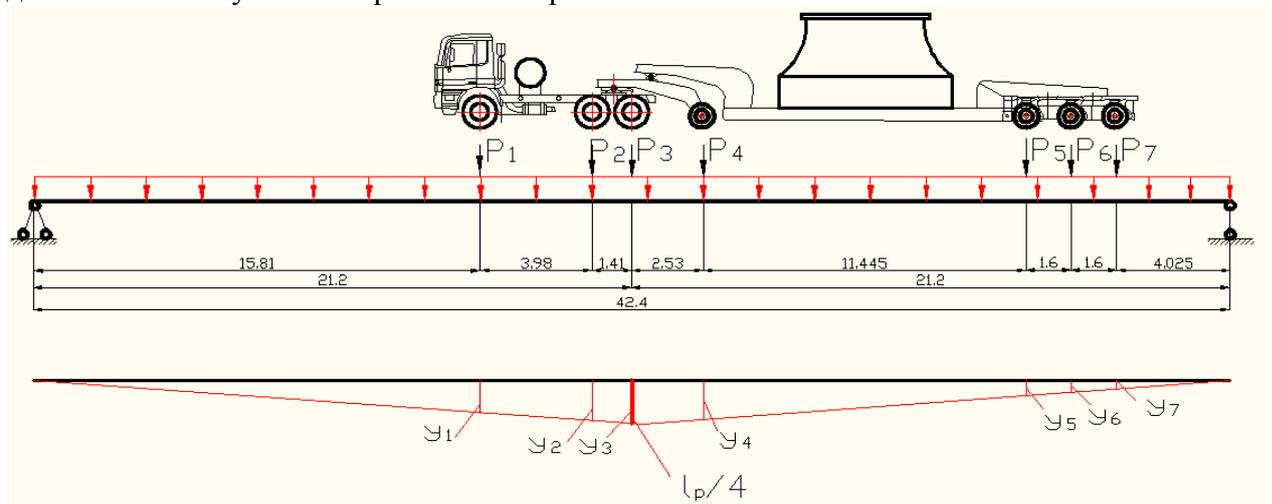
Рис.3. Невыгодное нагружение пролета длиной 43,2м перевозимым грузом для ГЭС Камбар-Ата 2 (общий вес трейлера с тягачом и грузом 129 т)

$$D_1 = D_2 = D_3 = D_4 = D_5 = D_6 = D_7 = 18,4 \delta; M = \sum p_i \cdot y_i + q \cdot \omega = 1331,5 \text{ т} \cdot \text{м};$$

На рис.3 представлено самое невыгодное нагружение пролета длиной 43,2 м перевозимым грузом. Максимальный момент по формуле (1) составляет $1331,5 \text{ т} \cdot \text{м}$;
