## ОСАДКИ ПОЛОТНА АВТОМОБИЛЬНЫХ ДОРОГ НА УЧАСТКАХ СО СЛОЖНЫМИ ИНЖЕНЕРНО-ГЕОЛОГИЧЕСКИМИ УСЛОВИЯМИ

### PRECIPITATION OF THE ROADWAY IN AREAS WITH DIFFICULT ENGINEERING AND GEOLOGICAL CONDITIONS

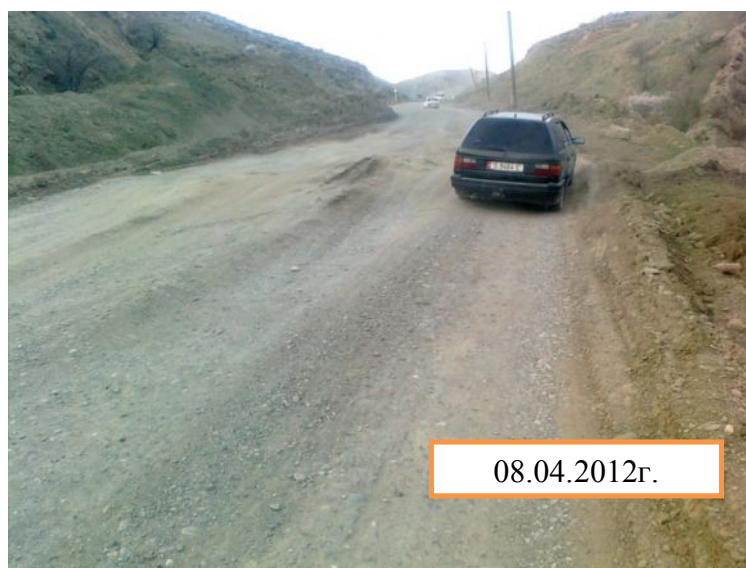
Рис.1. 25-й км автодороги Ош-Исфана до реконструкции

*Исследование и установление типа оползней.* Для анализа и изучения натурными наблюдениями на автодорогах южного региона Кыргызской Республики с 2006 года по 2015 годы на опасных участках автодорог Ош-Исфана и Ош-Сары-Таш-Иркештам ежегодно проводились исследовательские работы. За последние двадцать-двадцать пять лет эти дороги из-за отсутствия надлежащего ухода пришли к непригодному для эксплуатации состоянию (рис.1.). На рис.1. показан оползнеопасный участок автодороги Ош-Исфана до реконструкции и на рис.2. после реконструкции.

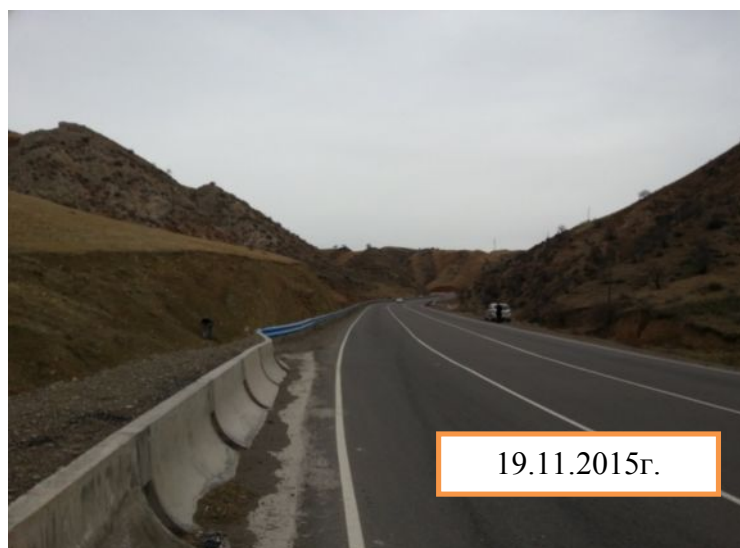
Рис.2. 25-й км автодороги Ош-Исфана после реконструкции

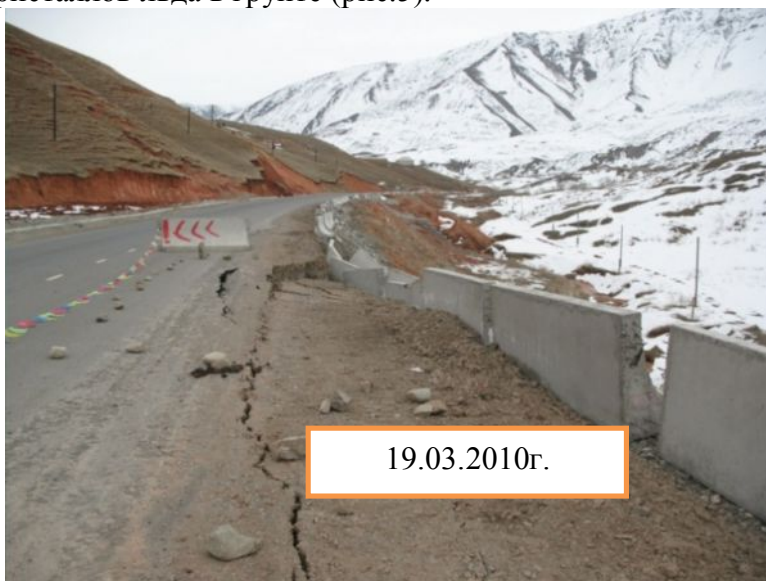
Деформации такого типа проявляются на участках высоких насыпей, построенных из слабых грунтов. В качестве примера можно привести деформации откосов на недавно реконструированной дороге (рис.3). Хорошо известно, что одной из основных, важнейших причин формирования местных деформаций такого вида являются вода и вызванное ею переувлажнение грунтов.

С наступлением весны, наиболее влажного периода года, на отдельных горных участках автомобильных дорог возникают деформации осадка и сдвига (рис.3.). Нами в качестве примера описывается один из таких участков недавно построенной дороги. После визуального осмотра определена длина трещин - 20 метров, ширина трещин достигает до 4см, высота откоса составляет 15 метров. Здесь смещению подвержено искусственное основание полотна дороги вместе с элементами конструкций дороги.

Рис. 3. Деформации откоса на 65-м км автомобильной дороге Ош-Сарыташ-Иркештам

- не было обеспечено укрепление основания высоких насыпей, например, до модуля упругости 50 Мпа, что позволило бы существенно снизить осадки, возникающие при эксплуатации автомобильной дороги;

- не был обеспечен требуемый нормативный коэффициент уплотнения грунтов при расширении ширины дорог;

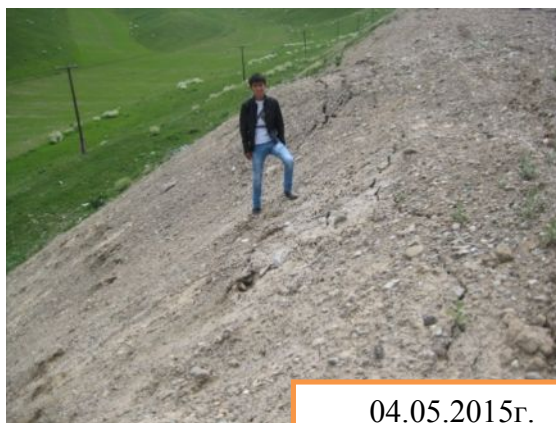
На начальной стадии оползень проявляется как просадка в грунте оснований, а через некоторый промежуток времени превращается в оплывину - оползень. Поэтому первоначальные показатели оползня могут служить как основа для проектирования противооползневых мероприятий. На автомобильной дороге Ош-Сарыташ-Иркештам могут иметь место оползни поверхностные и глубинные. Оползание поверхностного слоя чаще всего наблюдается на откосах, сложенных выветренными, песчанистыми и глинистыми грунтами при увлажнении их дождевыми осадками, водой снеготаяния и вытаивающих линз и кристаллов льда в грунте (рис.5).

Рис.5. Сети трещин на откосе на 23-м км автомобильной дороге Ош-Исфана
