ОБСЛЕДОВАНИЕ АВТОМОБИЛЬНОЙ ДОРОГИ С ЦЕМЕНТОБЕТОННЫМ ПОКРЫТИЕМ С ИСПОЛЬЗОВАНИЕМ СОВРЕМЕННОЙ ПЕРЕДВИЖНОЙ ЛАБОРАТОРИИ

RESEARCH OF A HIGHWAY WITH A CEMENT CONCRETE PAVEMENT WITH USING A MODERN MOBILE LABORATORY

В статье отражены результаты обследования участков автомобильной дороги «Западная Европа-Западный Китай» с помощью многофункциональной передвижной лаборатории «Dynates». Приведены результаты оценки ровности по индексу IRI и модуля упругости конструкций дорожных одежд.

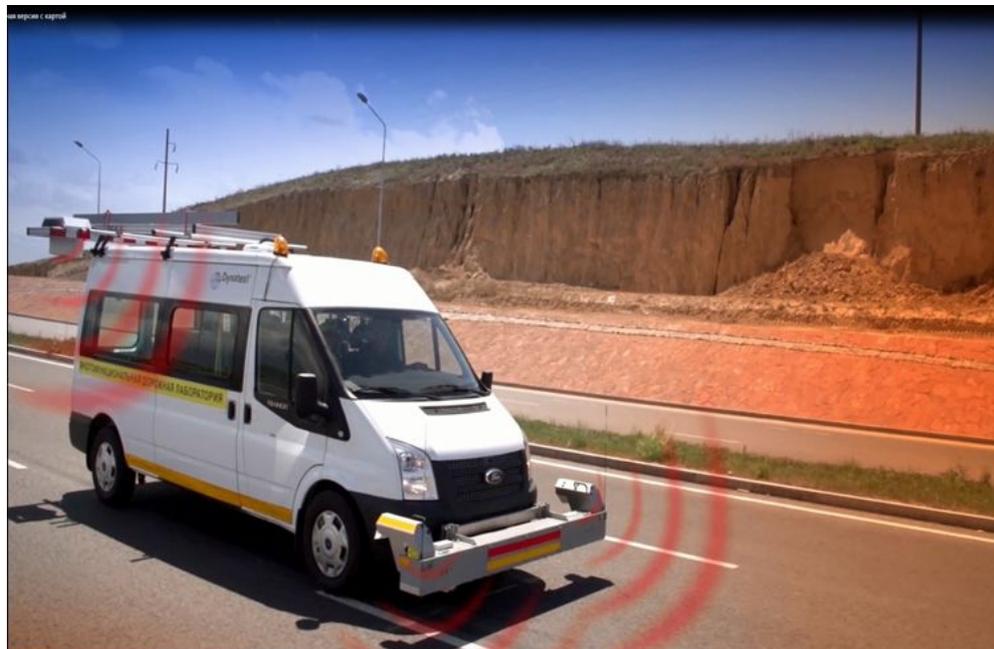
- *Лазерную систему определения и анализа трещин и других повреждений на поверхности дорог (LCMS), которая позволяет выявить и анализировать износ покрытия. Включает технологию лазерного измерения трещин, автоматически обнаруживающую и классифицирующую трещины с помощью лазерного изображения в 3D формате;*

- *Лазерный профилометр (RSP), предназначенный для определения международного индекса ровности IRI, колеи, продольного и поперечного профиля, макроструктуры покрытия и т.д;*

Рис. 1. Первый мобильный блок лаборатории

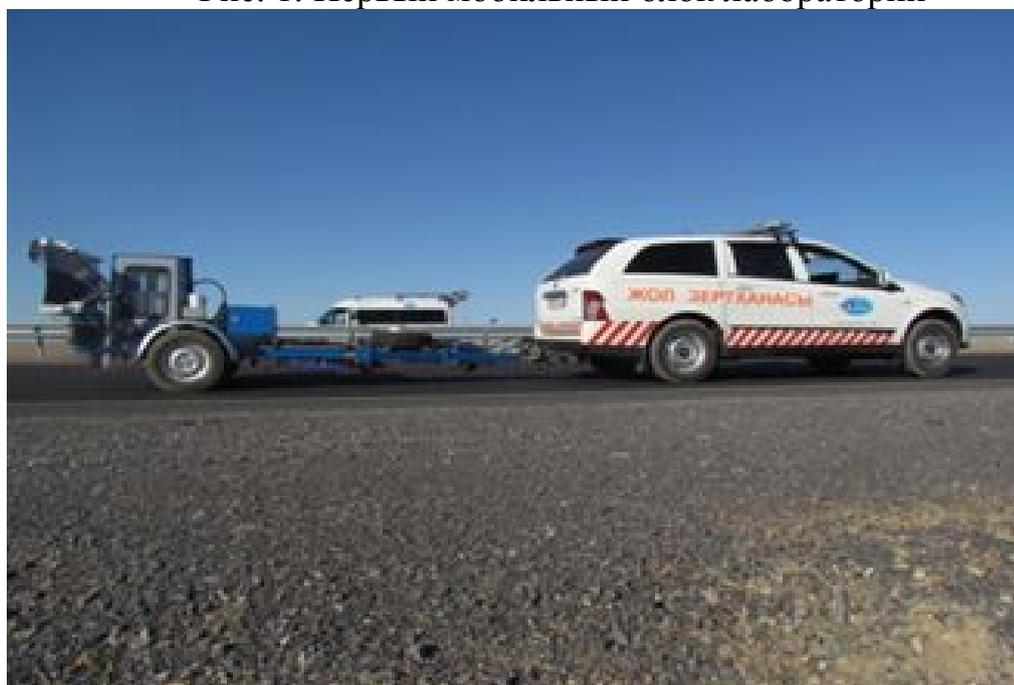
- *Установку динамического нагружения (FWD), предназначенную для определения модуля упругости дорожных конструкций;*

Рис. 2. Второй мобильный блок лаборатории
