ОБСЛЕДОВАНИЕ И ИСПЫТАНИЕ ЖЕЛЕЗОБЕТОННОГО ПУТЕПРОВОДА В Г. АЛМАТЫ

Приведены результаты обследования путепровода в г. Алматы.

Проведено обследование и испытание конструкции путепровода на проспекте Рыскулова между ул. Бокейханова и ул. Авангардная в г. Алматы.

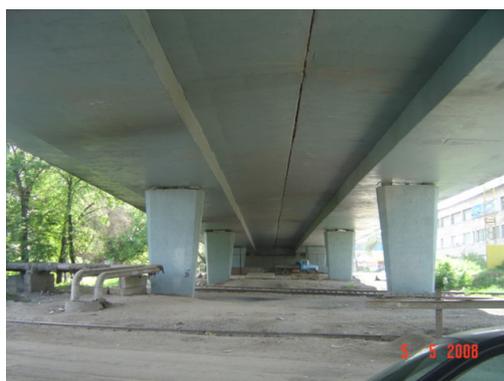
Промежуточные опоры – железобетонные, раздельные под каждое пролетное строение по типу монолитного железобетона на низком свайном ростверке. Крайние опоры железобетонные в виде массивного устоя на низком свайном ростверке. Правое пролетное строение имеет схему 18,9+7×30+20,5, левое – 20,5+7×30+18,9, следовательно, промежуточные опоры расположены вразбежку.

б – Промежуточные опоры и пролетные строения снизу

Промежуточные опоры также находятся в хорошем состоянии. Класс бетона по прочности В 40. Их можно использовать при реконструкции и усилении моста.

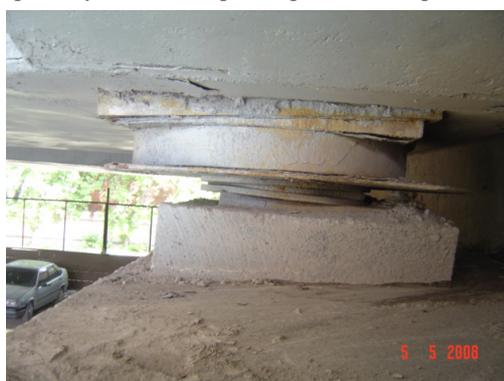
Опорные части стаканного типа, включают полимерные материалы. Под каждой главной балкой по две опорные части расположены симметрично к оси главной балки. Температурное перемещение пролетного строения обеспечивается скольжением металла по фторопласту относительно опоры. Применение такой конструкции опорной части обеспечивает сейсмостойкость моста за счет его сейсмоизоляции в целом при горизонтальном сейсмическом воздействии во время землетрясения. Скользящие опорные части снижают сейсмическое воздействие на опору и пролетное строение за счет скольжения фторопласта с низким коэффициентом трения.

г – Опорная часть, скользящая, из фторопласта и металла

Опорная часть моста скользящего типа с фторопластовой прокладкой. Так как мост расположен в сейсмически опасном районе, при землетрясении опорная часть изолирует сейсмическое воздействие на опоры и пролетные строения в горизонтальном направлении. Верхний и нижний корпус опорной части жестко соединены с пролетными строениями и опорой. Скольжение происходит по фторопласту и металлу. Металл опорной части подвержен коррозии, особенно крайних опор.
