**ИССЛЕДОВАНИЕ ДОРОЖНЫХ УСЛОВИЙ СЕВЕРНОГО МАРШРУТА
БАЛЫКЧЫ – КАРАКОЛ В ИССЫК-КУЛЬСКОЙ ОБЛАСТИ**

STUDY OF THE ROAD CONDITIONS OF THE NORTHERN ROUTE BALYKCHY - KARAKOL IN THE ISSYK-KUL REGION

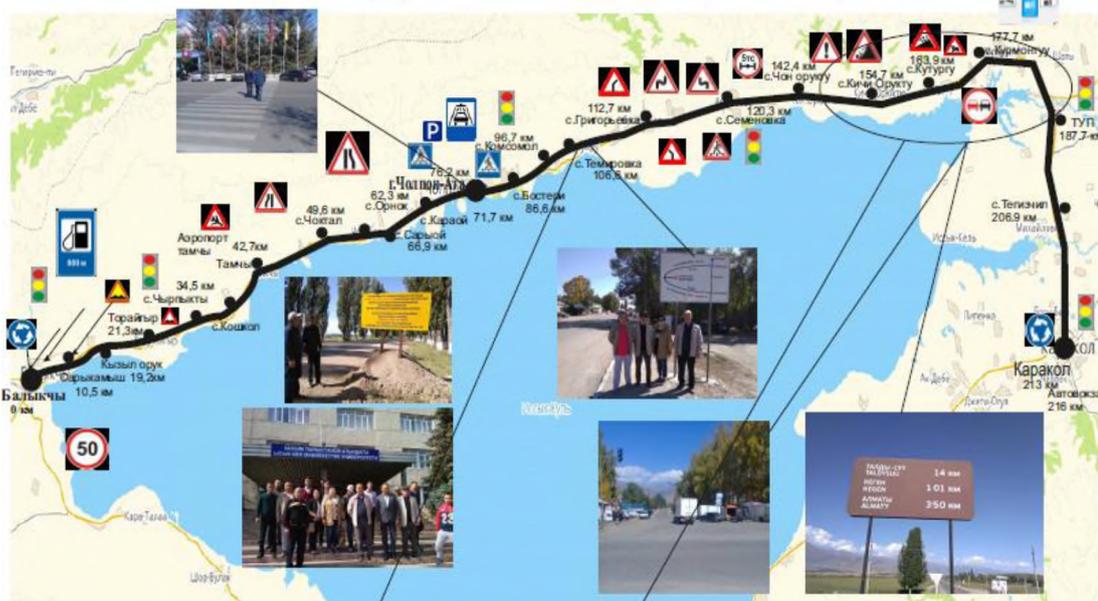
Рисунок 1. - Схема северного маршрута Балыкчы- Каракол.

По северному маршруту Балыкчы – Каракол имеются:

- 28 светофорных объектов,
- 47 остановочные пункты,
- 40 автозаправочных станций (АЗС),
- 1 аэропорт «Тамчы» и т.д.

В ходе исследования северного маршрута Балыкчы – Каракол, протяженностью 216 км, выявлено ряд недостатков при установлении ТСОДД (технические средства организации дорожного движения) и в обеспечении безопасности дорожного движения.

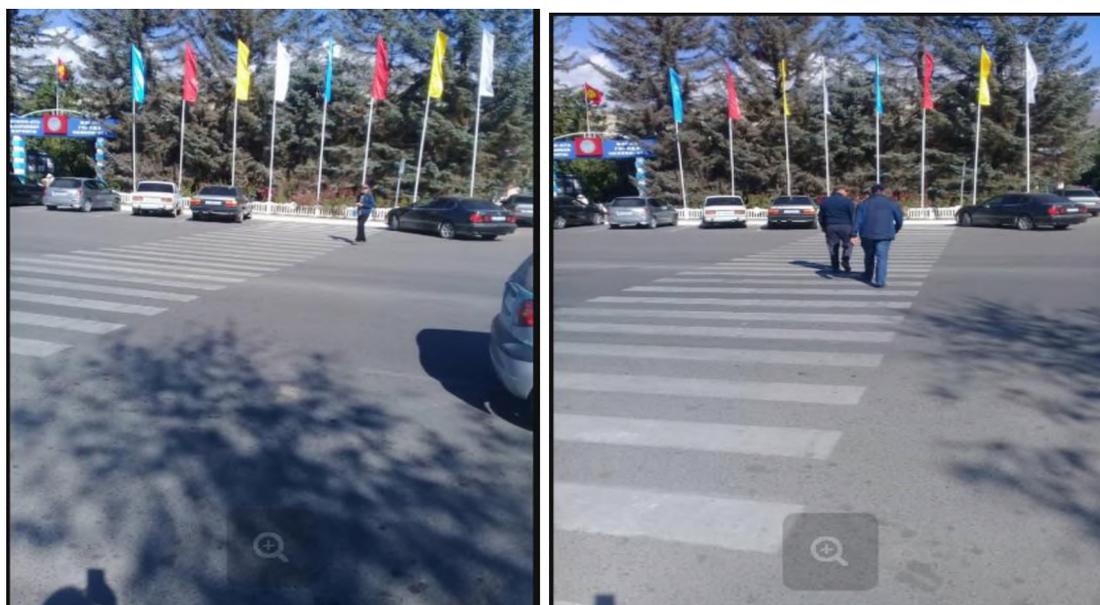
Рис. 2 - Пешеходный переход в г.Чолпон-Ата.

1. Нарушение при нанесении разметки пешеходного перехода. Пешеходный переход возле мэрии в центре г. Чолпон-Ата. (рис. 2). Чтобы перейти дорогу пешеход вынужден изменить траекторию движение под углом 45 градусов перпендикулярно дороге беспрепятственно, соответственно увеличивается время прохождения проезжей части пешехода, увеличивает риск ДТП.

1. В г. Чолпон – Ата пешеходные переходы необходимо привести соответственно по СНИПу, передвинуть переход или убрать ограждение для удобства прохода пешеходов, а в селе Фрунзе поставить знаки 5.16.1, 5.16.2 "Пешеходный переход".

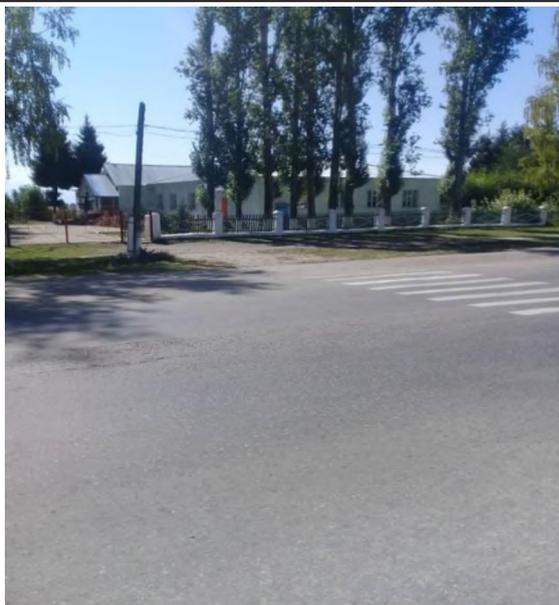
Рисунок 3 - Существующая разметка пешеходного перехода в селе Фрунзе.

В селе Фрунзе при нанесении разметки пешеходного перехода не соблюдены СНиП, нет соответствующих информационно-указательных знаков 5.16.1, 5.16.2 "Пешеходный переход", геометрические параметры разметки не соответствуют нормативу (рис.3).

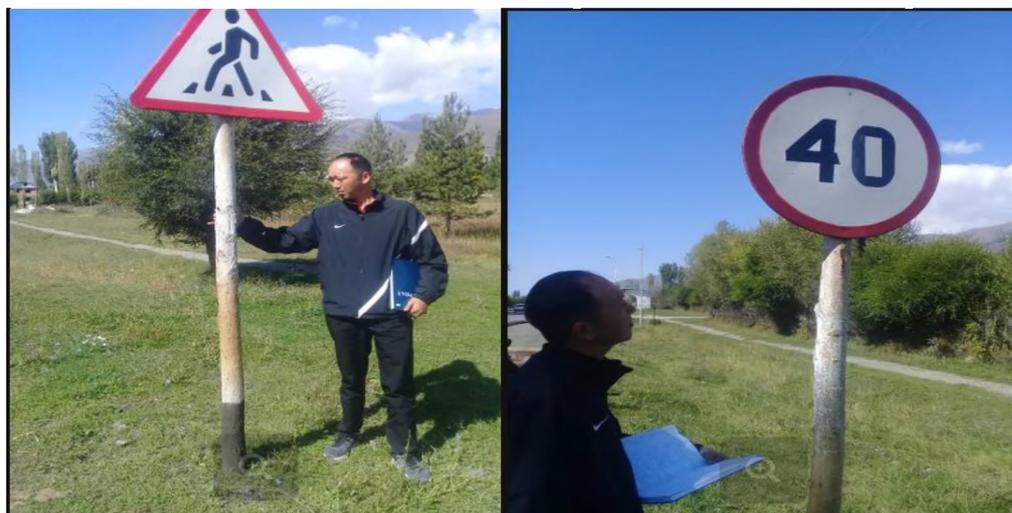
Рис. 4 – Существующие дорожные знаки не соответствующие требованиям СНиП.

2. При проведении мониторинга правильности установления дорожных знаков выявили отсутствие дорожных знаков на некоторых опасных участках. (см. хронометраж исследования), а существующие самодельны и не соответствуют стандартам.

3. Для безопасности дорожного движения на опасных участках необходимо установить дорожные знаки. (см. хронометраж)

4. Дорожные знаки вдоль трассы необходимо установить по единому стандарту.

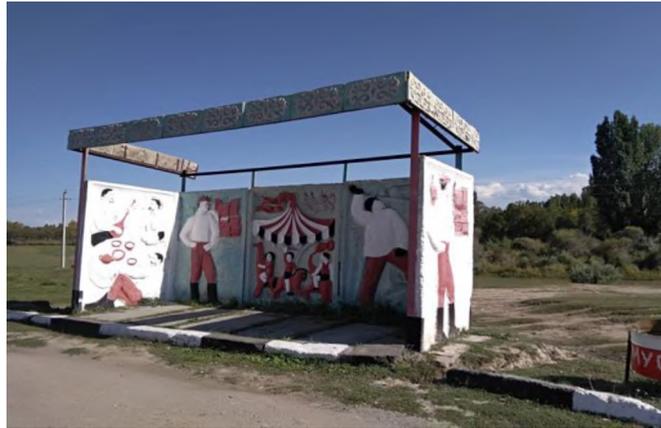
Рис.5- Остановочные пункты.

4. Остановки есть не во всех населенных пунктах. Существующие остановки со времён Советского союза и не используются по назначению. (Рис.5)

2. Практически все населенные пункты северного маршрута распределены вдоль дороги. Плотность населения изменилось со времен Советского Союза. Стоит пересмотреть размещение остановок и привести к единому дизайну.

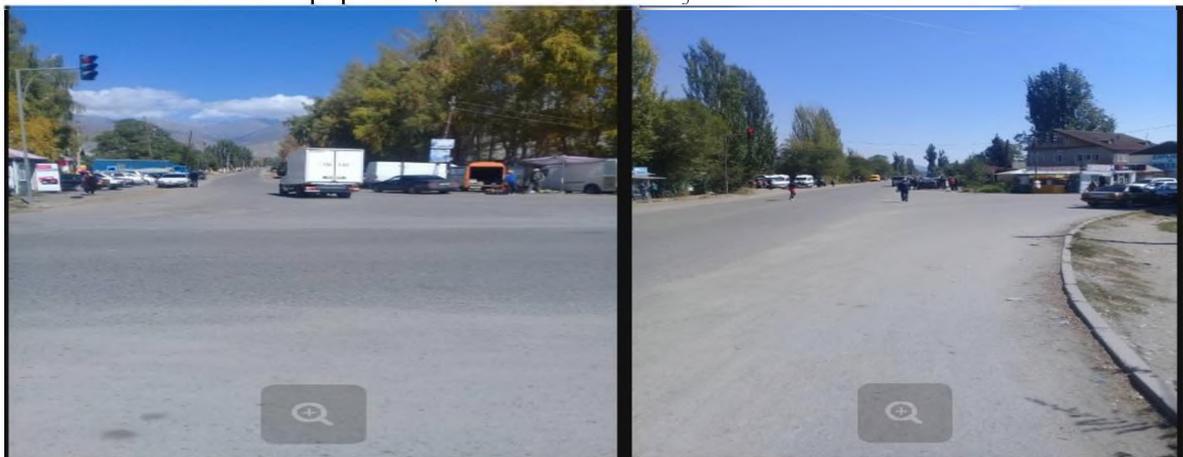
6.В с. Ананьево светофорный цикл не соответствует.

Рис.6. Перекресток в с. Ананьево светофорный цикл не соответствует.

Нет дорожных знаков и разметок, неправильно установлен цикл работы светофора на гл. дороге (кр.- 28с. Зелен-25с).
