ИССЛЕДОВАНИЕ СЕЙСМИЧЕСКИХ ВОЗДЕЙСТВИЙ НА ЗДАНИЯ И СООРУЖЕНИЯ В ЭПИЦЕНТРАЛЬНОЙ ЗОНЕ В С. НУРА И СПИТАКЕ

Исследования зоны Спитакского землетрясения. Сверханомальные разрушения в виде локальных вырезов.

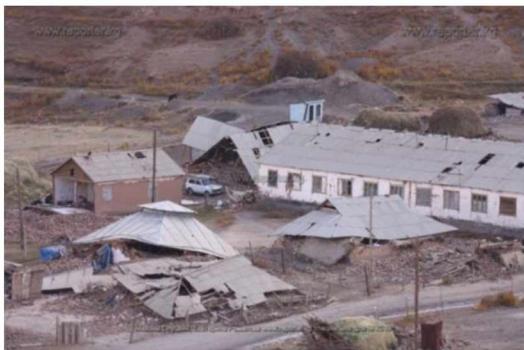
Нами были исследованы характер разрушения сооружения и зданий в г. Спитаке и в селе Нура (рис.2 и рис.3) были одинаковыми.

На рис.2. Характерный разрушения очаговой зоне землетрясения с. Нура.

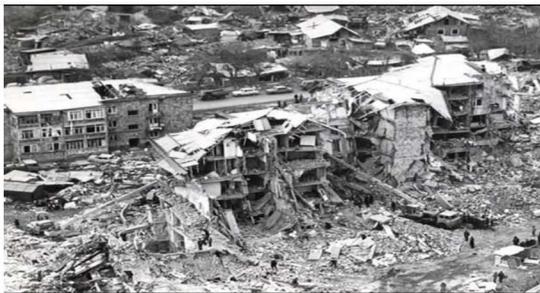
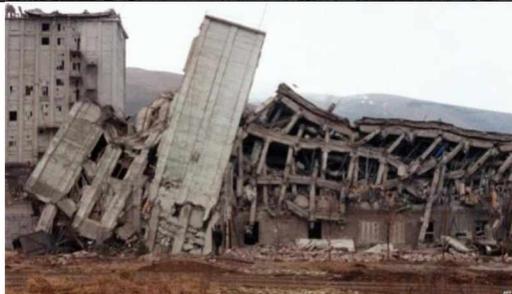
Рис.3 Характер разрушения в зоне Спитакского землетрясения

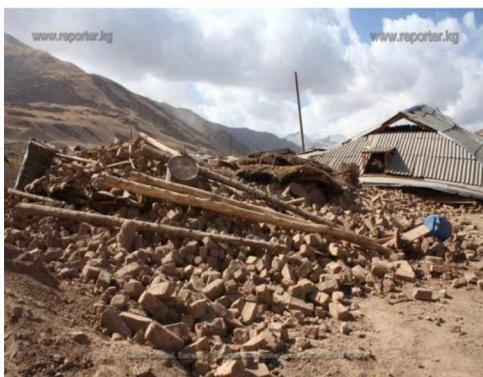
Разновидностью проявления этого концентрированного, узконаправленного типа разрушения является резкая неоднородность размещения сейсмических разрушений в эпицентральных зонах, когда вплотную к полностью разрушенным зданиям примыкают абсолютно невредимые здания. Например, в городе Спитаке, в Нефтегорске и в с.Нура вокруг площадки, покрытой горами обломков, остались, стоять рядом невредимые здания.
