Таразский государственный университет имени М.Х. Дулати

**Повышение надежности металлических конструкций гидротехнических
сооружений**

05.23.07 – Гидротехническое строительство

Диссертация на соискание ученой степени
кандидата технических наук

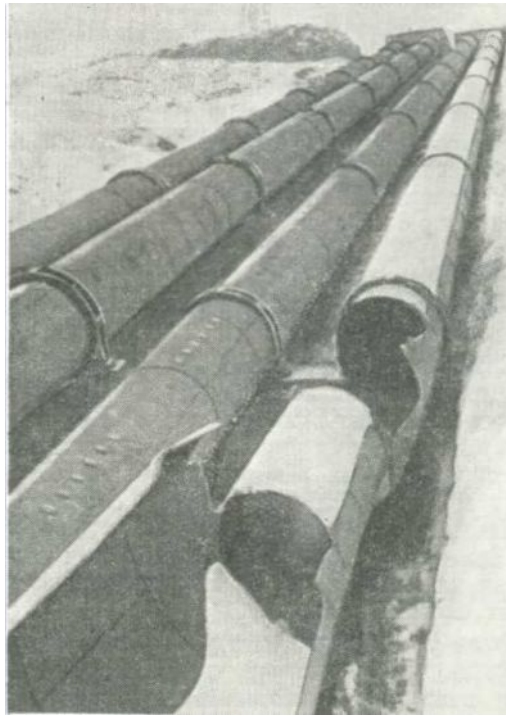
повреждений не последовало. Воздушной волной были выбиты стекла и фрамуги окон главного здания, обращенные в сторону трубопровода, а потоком воды было залито турбинное помещение. Осмотром разорванного трубопровода (рис. 1.1) установлено, что разрывы произошли как по продольному и поперечным швам, так и в местах отсутствия швов; общая длина повреждения 17,2 м.

2. Наличие недоброкачественных сварных соединений и применение поперечных накладок. Было установлено, что 60% проверенных швов имеют дефекты разного вида. Во время разрыва все накладки отлетели, за исключением двух, по которым произошел продольный разрыв.

Рис. 1.1. Вид разорванного трубопровода

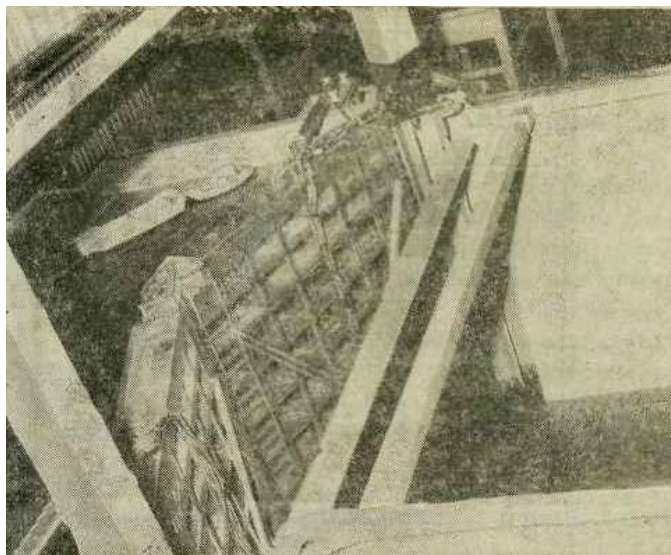
Створки помещены в металлический резервуар с водонепроницаемыми стенками и дном, имитирующими нижнюю голову шлюза. На рис. 1.9. показано нагружение модели гидростатическим давлением.

Рис. 1.9. Общий вид модели

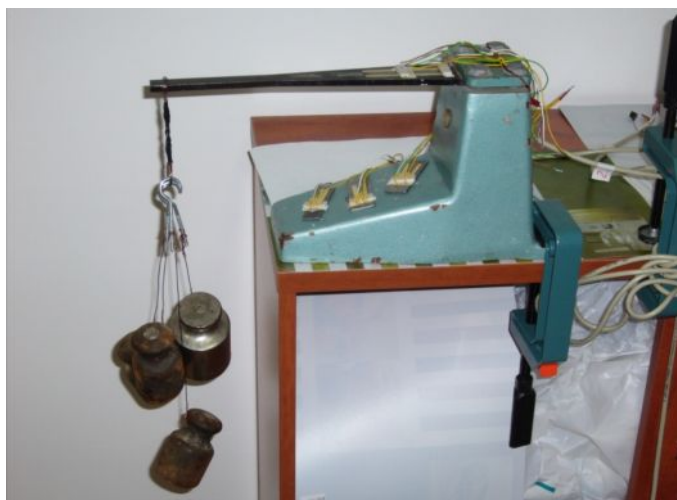
Рис. 2.2. Экспериментальная механическая установка

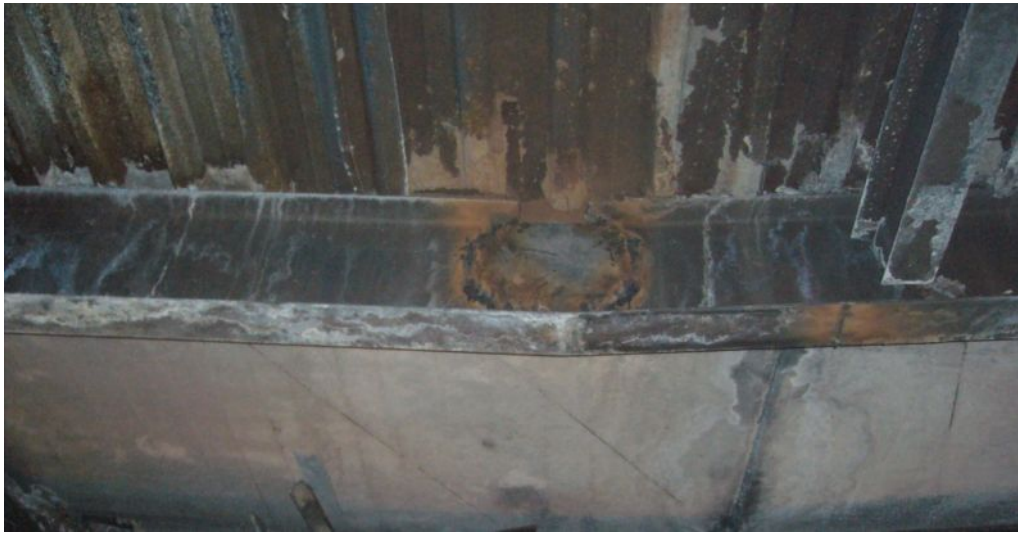
Рис. 3.15. Коррозия балки производственного объекта химического предприятия

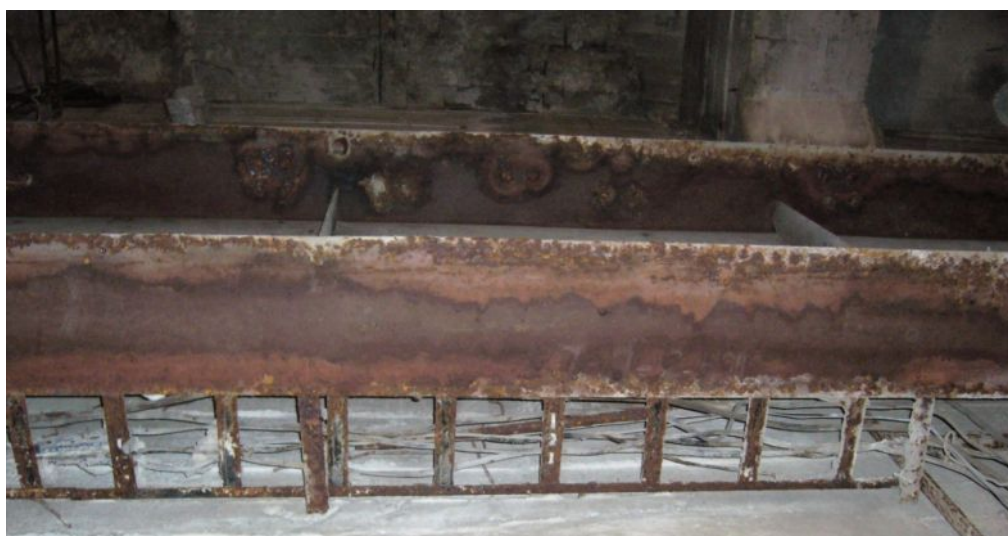
Рис. 3.18. Коррозия подкрановой балки производственного объекта химического предприятия

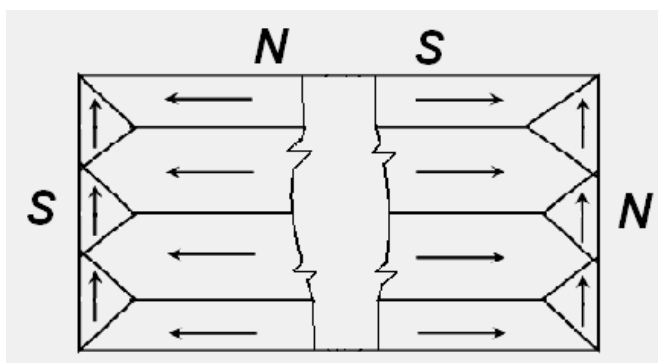
Рис. 3.20. Расположения доменов в микротрещинах элементов металлических конструкций

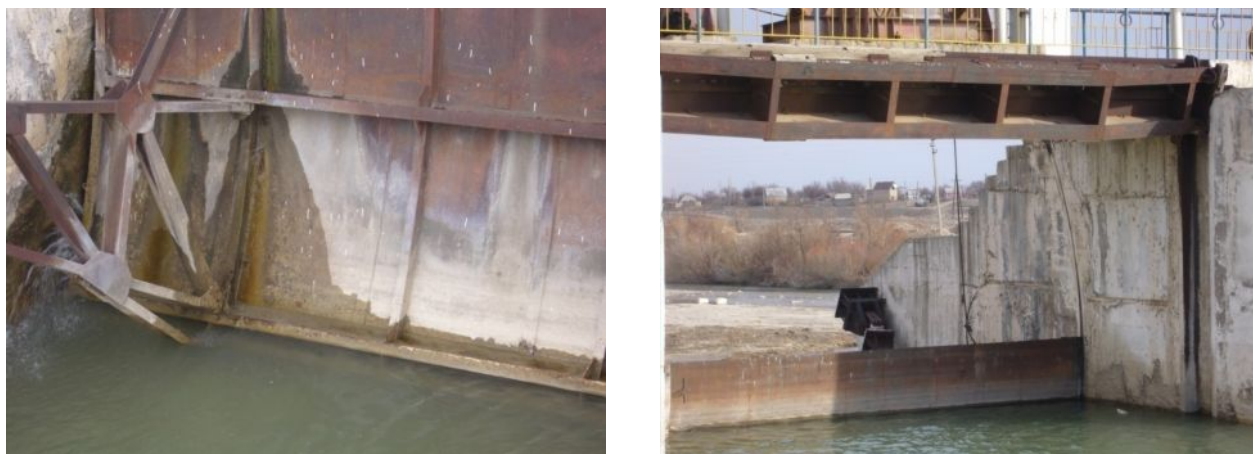
Рис. 4.1. Коррозионные повреждения сегментного затвора и ремонтных шандоров

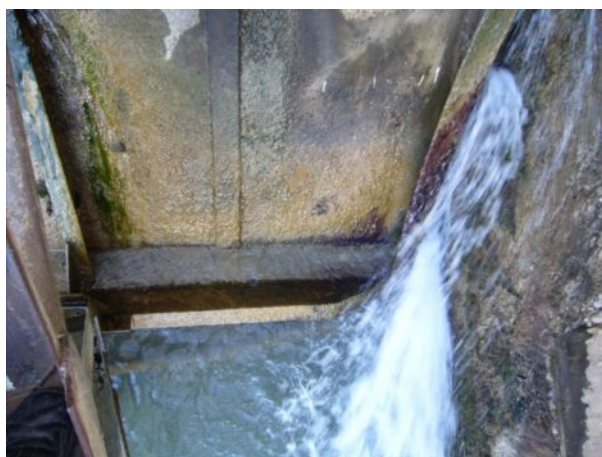
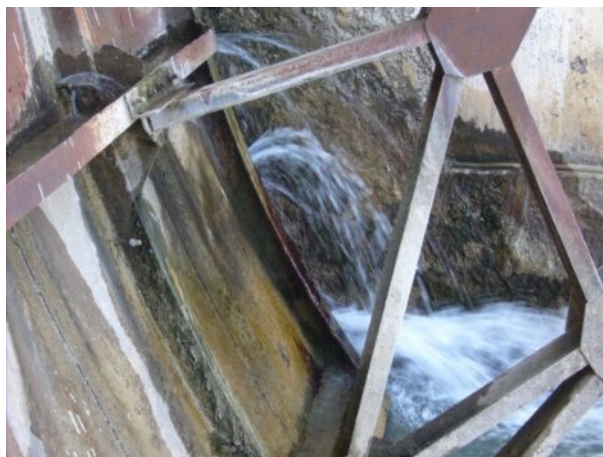
Рис. 4.2. Коррозионные повреждения элементов сегментного затвора

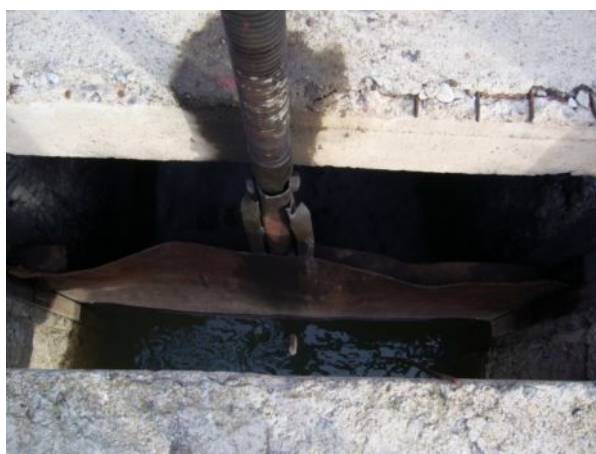
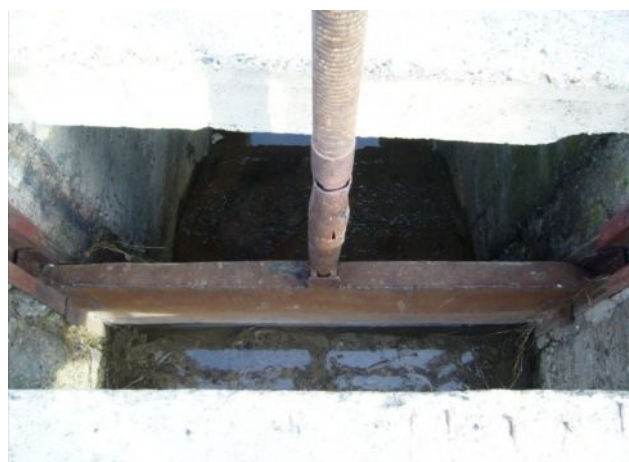
Рис. 4.3. Коррозионные повреждения шлюзовых затворов

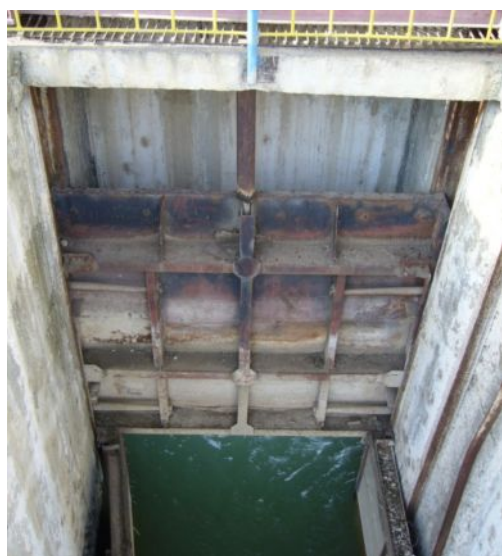
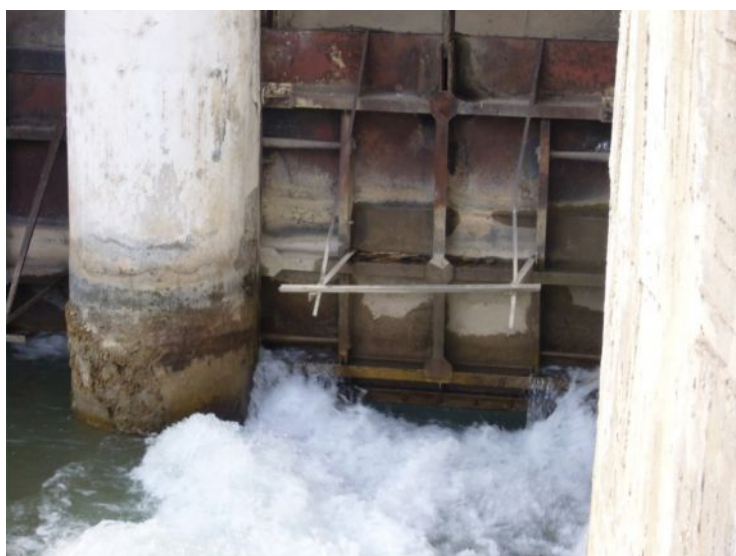
Рис. 4.4. Коррозионные повреждения затворов канала для подачи воды на завод минеральных удобрений и ПМК

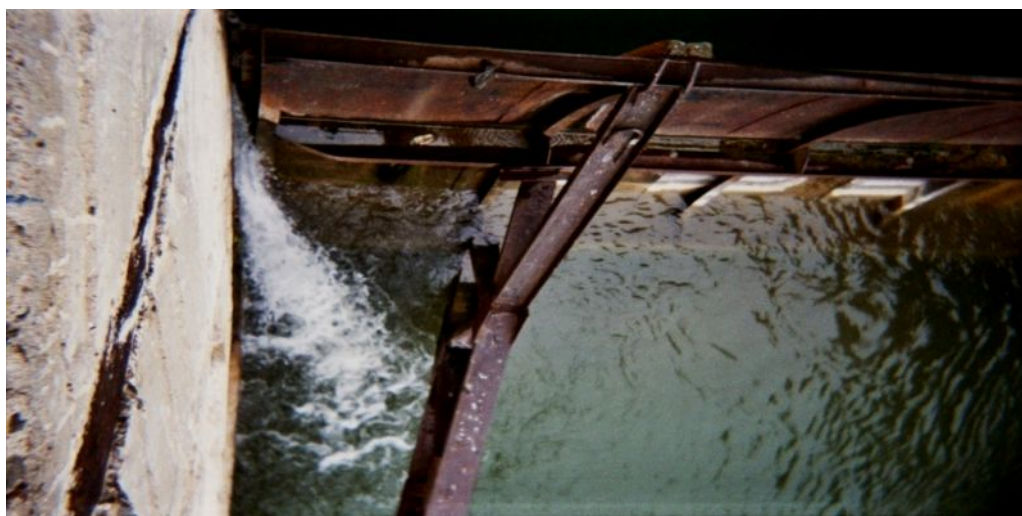
Рис. 4.5. Отсутствие боковых уплотнений сегментного затвора

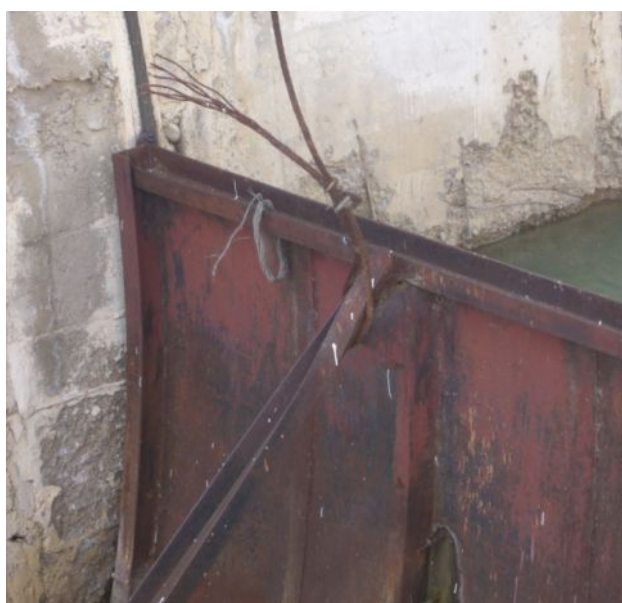
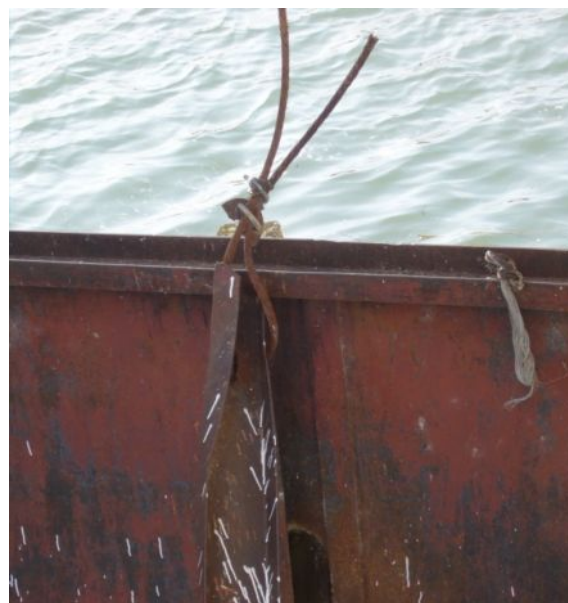
Рис. 4.6. Деформированные части верхних поясов ног порталов V сегментного затвора

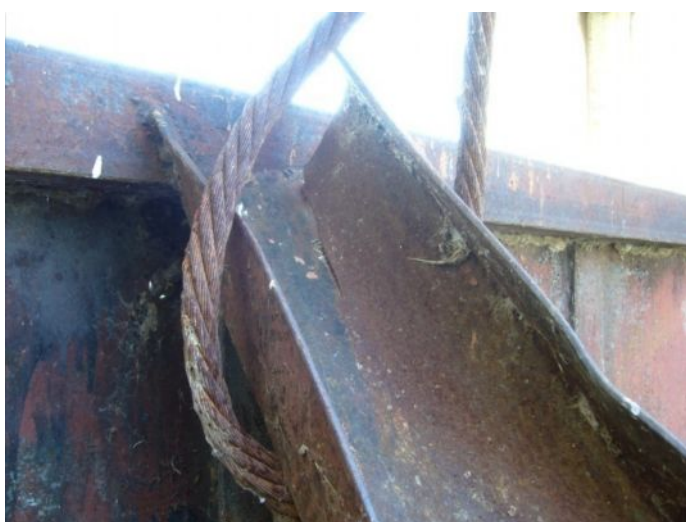
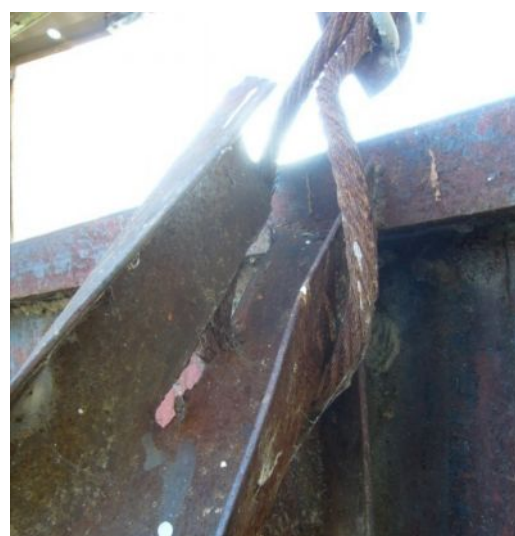
Рис. 4.7. Трещины на верхней части поясов ног порталов V сегментного затвора

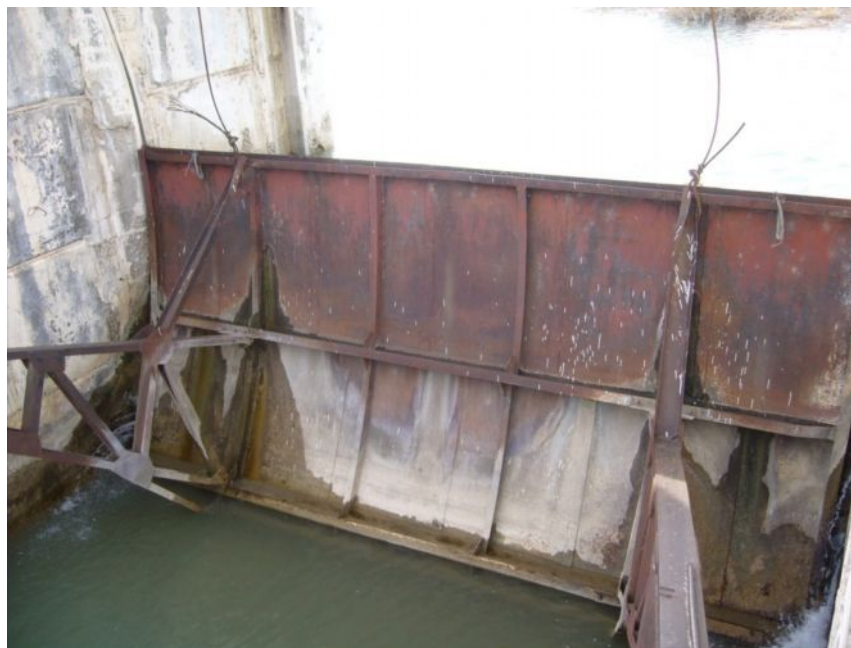
Рис. 4.8. Сорванные тросы V сегментного затвора

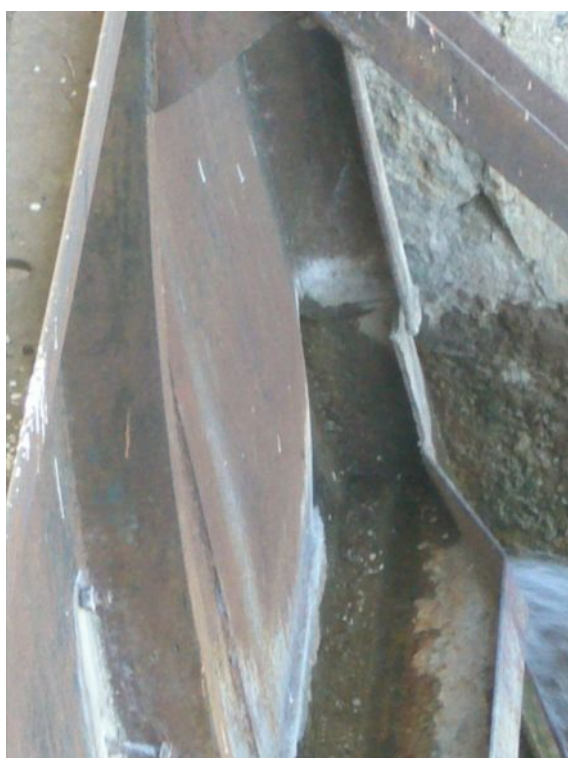
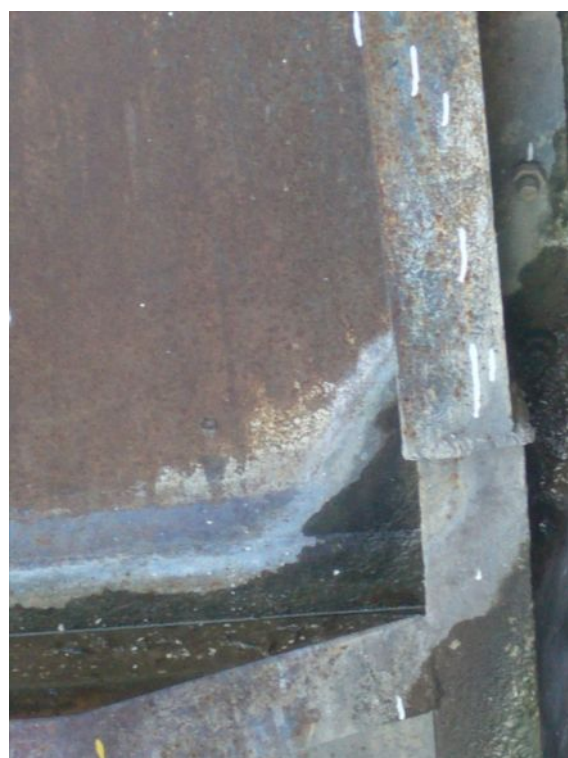
Рис. 4.9. Деформированная обшивка и оторванный сварочный стык правой опорной балки II сегментного затвора

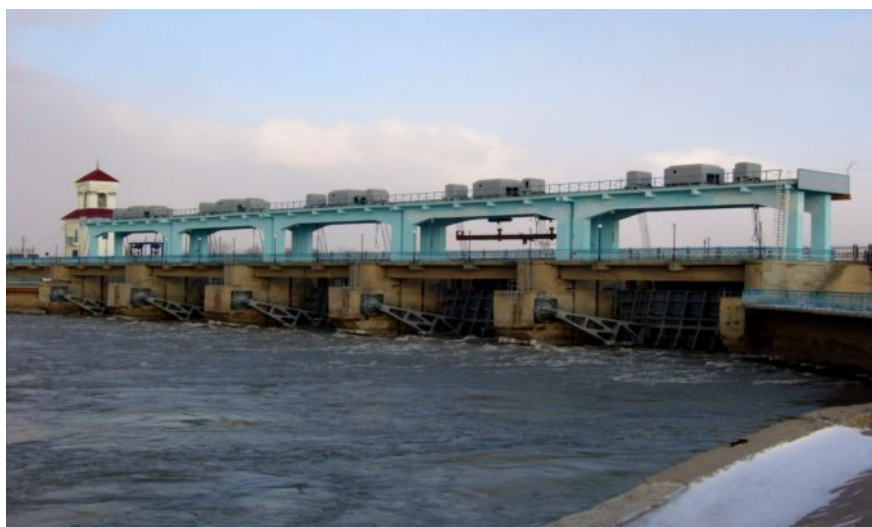
Рис. 4.10. Кызылординский гидроузел

«Кызылординский гидроузел» начал строиться с 1946 года, но основные работы на нем развернулись в 1952 году. В июне 1956 года был произведен первый пропуск воды через плотину, а в августе месяце 1957 года гидроузел был сдан в эксплуатацию. Кызылординская плотина (рис. 4.10) является крупным уникальным сооружением, которое впервые построено на плавунных основаниях, перекрывающим русло большой Средне-Азиатской реки Сырдарьи.

Плотина в основном служит для гарантийного обеспечения нормальной регулировки и подачи воды по освоению Левобережного и Правобережного массивов. Пропускная способность самой плотины – $Q = 214,0 \text{ м}^3/\text{с}$, левого и правого регуляторов - $Q=318,0 \text{ м}^3/\text{с}$, порог плотины и донных галерей расположен на отметке – $H = 123,000$. Плотина имеет пять пролетов шириной по

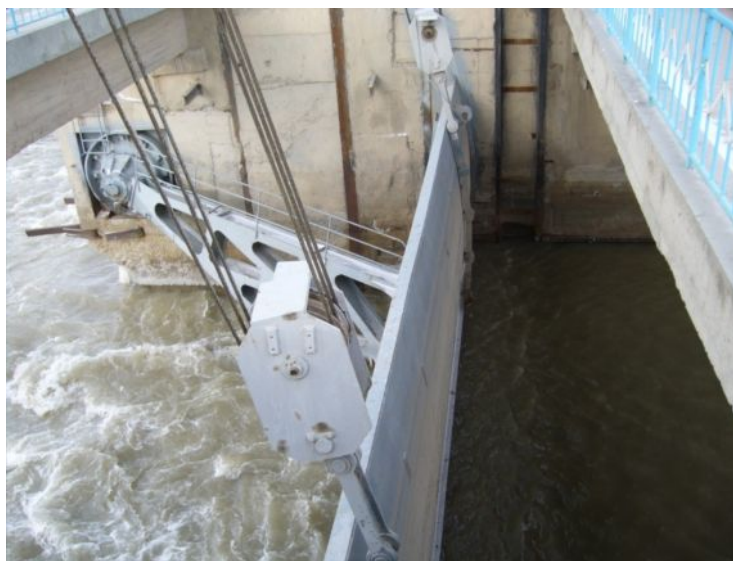
Рис. 4.11. Сегментный затвор Кызылординского гидроузла

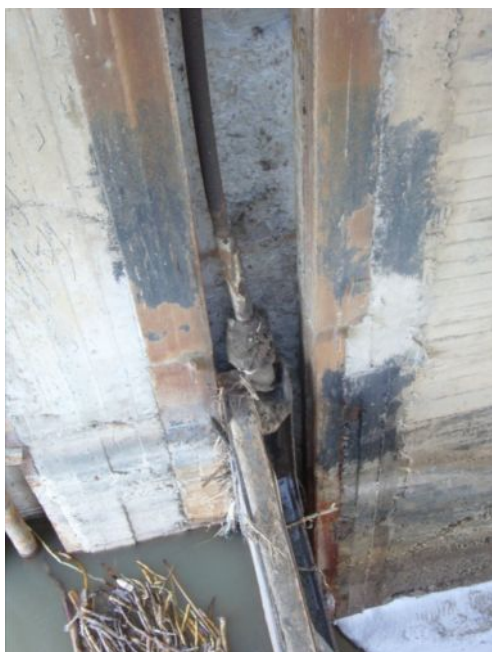
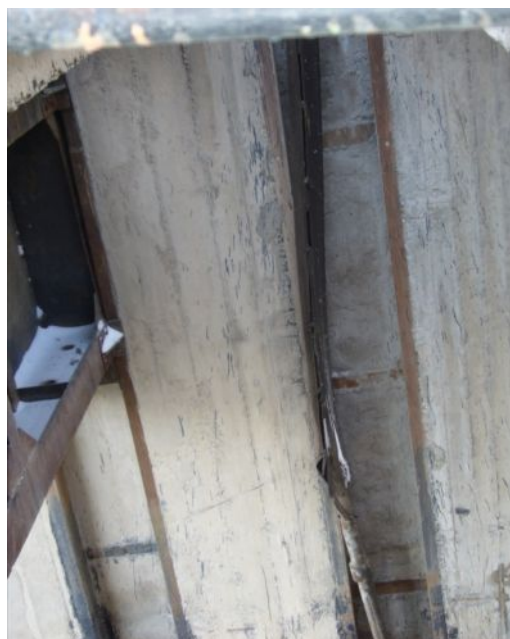
Рис. 4.12. Неудовлетворительное состояние винтовых подъемников донных галерей на ЛМК
