**ТЕХНИЧЕСКАЯ ЭКСПЕРТИЗА ЖЕЛЕЗНОДОРОЖНОГО МОСТА НА
ПОДЪЕЗДНОМ ПУТИ ТАШ КУМЫР – ШАХТЫ, КМ 0+925**

**TECHNICAL EXPERTISE OF THE RAILWAY BRIDGE
ACCESS ROUTE TASH KUMYR - MINES, KM 0 + 925**

Обследование и испытание железнодорожного моста, на перегоне Таш-Кумыр Шахты, подъездной путь, км 0+925 произведены на основании договора № 93 от 01.10.16 г. с «Мостоотряд» ГП «НК «Кыргыз темир жолу» специалистами Кыргызского государственного университета строительства транспорта и архитектуры (КГУСТА).

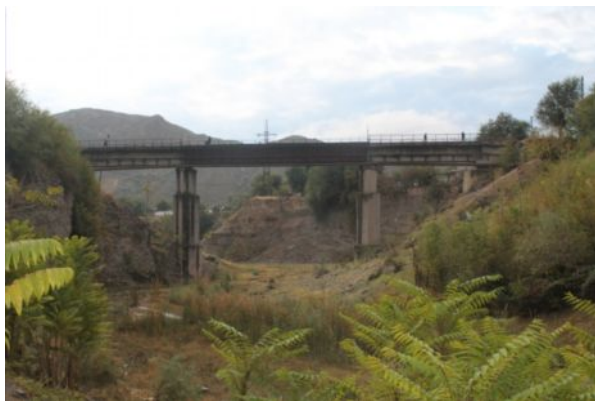
Рис. 1. Общий вид моста

Мост трех - пролетный, крайние пролетные строения выполнены из железобетона, а средний пролет – металлический, длина моста 62,25 м (см. рис.1, 2.).

Береговые пролеты длиной 16,50 м - балки таврового сечения выполнены из железобетона.

Промежуточное пролетное строение длиной 27,4 м – металлические двутавровые балки с продольными и поперечными связями.

Конструктивное описание моста. Пролетное строение моста – железобетонные разрезные балки для крайних пролетов, металлические для среднего пролета. Схема железнодорожного моста 16,50+27,4+16,5. Пролетные строения моста из Т- образных балок по 2 шт. в каждом пролете. Промежуточное пролетное строение из металлических двутавровых профилей. Опоры железобетонные, опорные части тангенциальные подвижные и неподвижные.

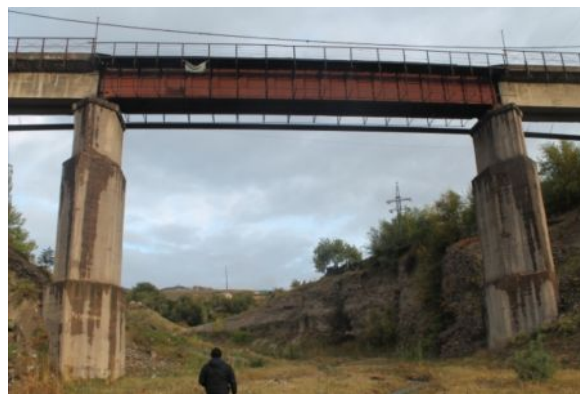
Рис. 2. Промежуточные опоры моста

Фундаменты опор монолитные на естественном основании. Тело опор монолитное, железобетонное.

Промежуточные опоры в удовлетворительном состоянии. Класс бетона по прочности В20.

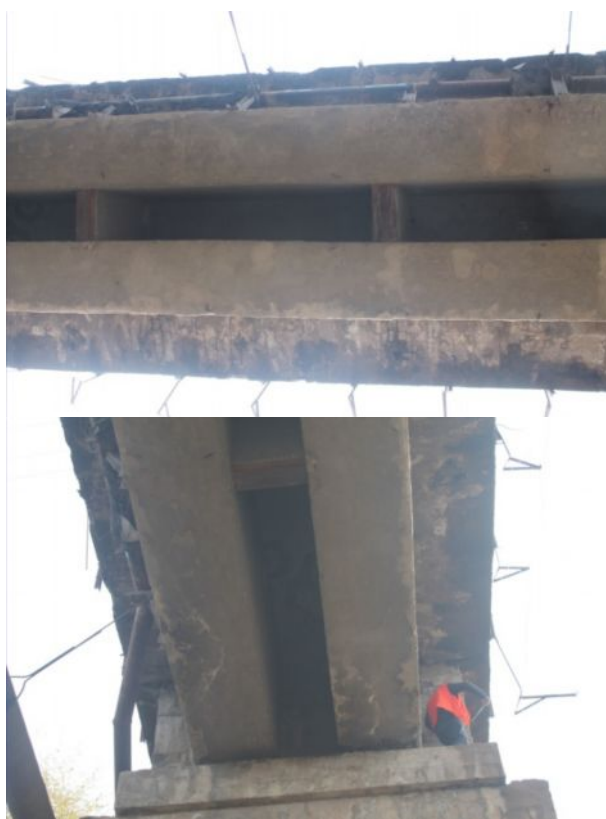
Пролетные строения. Пролетные строения моста состоят из 2-х главных балок таврового сечения. Балки работают на пролете совместно, так как они объединены поперечными балками. На балках пролетного строения наблюдаются выщелачивание и коррозия бетона, в связи с этим имеются оголения арматуры в отдельных местах.

Локально обнаружены вертикальные и наклонные микротрещины. Нарушены гидроизоляционные слои пролетного строения, из-за которых происходит просачивание воды через сводов. Наблюдается неорганизованный водоотвод с пролетного строения моста.

При проведении технической экспертизы, для изучения дефектов применяется метод неразрушающего контроля. Из-за разрушенной гидроизоляции и отсутствия вышеуказанного организованного водоотвода, под мостом локально наблюдаются выщелачивание и коррозия бетона.

Железнодорожный путь, балласт, деревянные шпалы, перильные ограждения, железобетонные плиты служебного прохода, на момент обследования находятся в неудовлетворительном состоянии, для безопасной эксплуатации сооружения. Расположенные на железнодорожном мосту водоотводные трубы в плохом состоянии из-за большого периода эксплуатации и не своевременного технического обслуживания, во многих местах заполнены грязью. Водоотвод производится неорганизованно, образующиеся поверхностная вода по мостовому полотну, затекает на конструкции балок и опор (см. рис. 3).

Рис. 3. Коррозия бетона железобетонных балок и оголение арматур в плитах балок

1. Провести работы по зачистке оголенных арматуры с дальнейшей изоляцией по всему мосту.

3. Заделать трещины и оголенные арматуры в балках пролетного строения и опорах моста.

7. Восстановить защитный бетонный слой во всех поврежденных конструкциях моста.

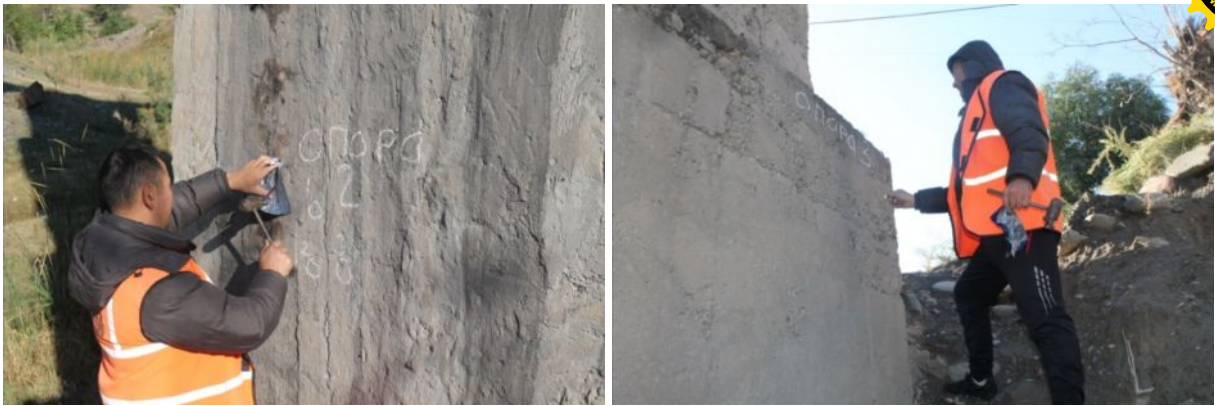
Опоры. Все опоры интенсивно подвержены коррозии. Молотком Кашкарова определялся класс бетона опор, который равен В 20. В общем, состояние береговых опор удовлетворительное. В опорах и пролетных строениях моста наблюдаются трещины, как вертикальные, так и наклонные. Этому поспособствовали переменное замерзание и оттаивание влаги, также под воздействием динамической нагрузки от подвижного состава.

Рис. 4. Определение класса бетона по прочности

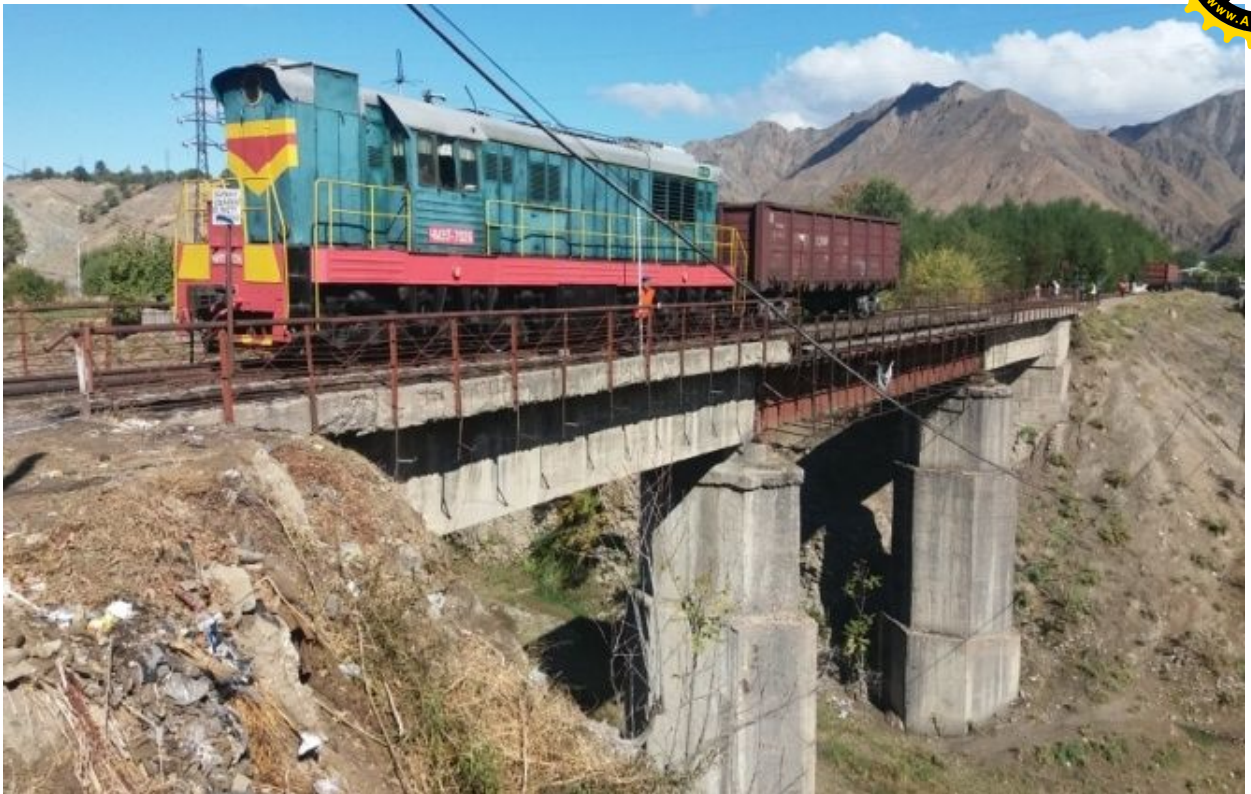
На рисунке 5 показан загрузка моста подвижным составом.

Рис.5. Загрузки моста подвижным составом

В момент загрузки рассчитаны прогибы балок в середине пролета для каждого пролета. На табл.1 показаны прогибы балок от испытательных нагрузок, обработанные в результате измерения нивелиром.

Из таблицы заметно, что самое большое вертикальное смещение опор при 3-ем загрузении составляет 0,20 до 1,70 мм. Это трактуется о том, что фундаменты опор моста подпираются на прочные грунты. После выполнения испытания исполнили нивелировку по оси сооружения. Остаточные смещения опор и прогибы балок фактически не наблюдались (превышение было 0,5-1 мм в пределах точности нивелира).

Отсюда следует, что пролетные строения в хорошем состоянии по жесткости $f < [f]$ и удовлетворяет по второму предельному состоянию.

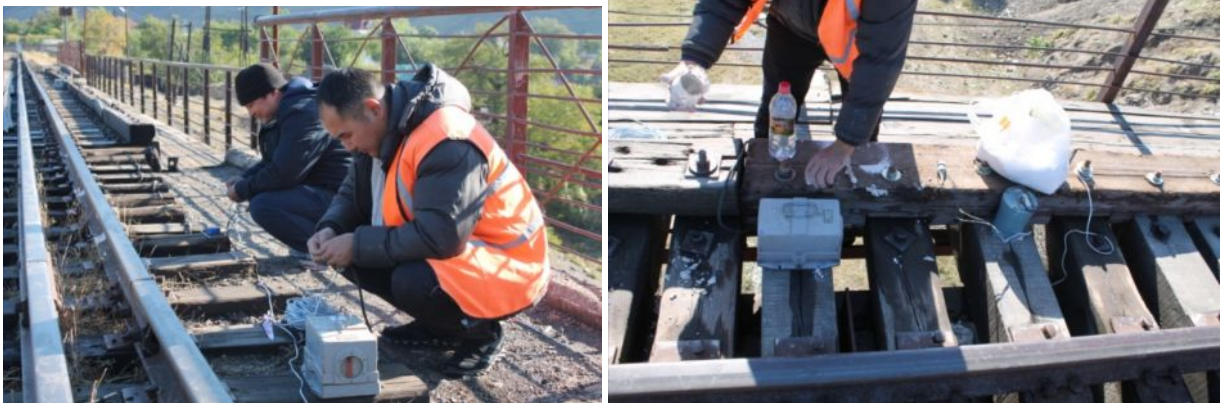
Примененные приборы и датчики в комплексе осуществляют запись динамических колебания балочного пролетного строения моста, очагом колебания использован подвижной состав: локомотив и груженные вагоны.

Рис.6. Установка сейсмоприемников на пролетные строения (СМ-3 и СМВ 30S)

Сейсмодатчики зафиксированы на середине пролета. При движении подвижного состава с разной скоростью от 10 до 20 км/ч записывались колебания пролетного строения на середине каждого пролета. По записям регистрации найдены динамические параметры пролетных строений балочного моста. f_{0_1} – частота свободного колебания пролетного строения длиной 16,50 м; f_{0_2} – частота свободного колебания пролетного строения длиной 27,40 м; f – частоты вынужденных колебаний пролетного строения от подвижного состава и динамический коэффициент пролетного строения.
