ЭКСПЕРИМЕНТАЛЬНЫЕ РЕЗУЛЬТАТЫ ВОЛНОВОГО ОПРЕДЕЛЕНИЯ МЕСТА ПОВРЕЖДЕНИЯ В КАБЕЛЬНОЙ ЛИНИИ 110 КВ

Аннотация. В статье приведены осциллограммы сигналов переходного процесса, порожденные коммутационными процессами, одновременно зарегистрированные по обоим сторонам кабельной линии электропередач 110 кВ длиной 11 км. Формы осциллограмм сигналов ярко демонстрируют механизм дисперсии. Он проявляется в ослаблении амплитуды сигнала, увеличении длительности переднего фронта и увеличении общей длительности по мере распространения сигналов вдоль кабельной линии.

EXPERIMENTAL RESULTS OF THE WAVE DETERMINATION OF THE DAMAGE PLACE IN A 110 KV CABLE LINE

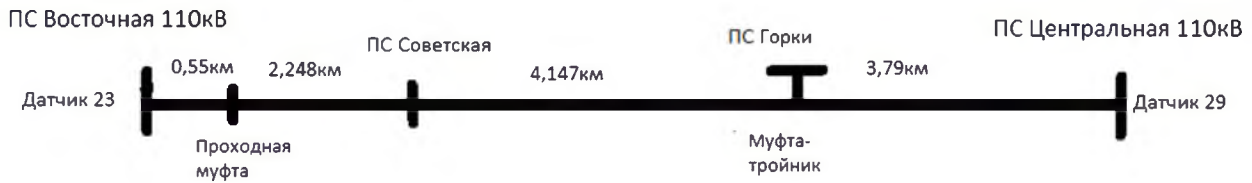
Рис.1 Схема КЛ. ПС Восточная – ПС Центральная.

В апреле 2019 г на кабельной линии 110кВ «Центральная –Восточная 2 цепь» длиной 11,058км был установлен программно-аппаратный комплекс (ПАК) волнового определения места повреждения (ВОМП) в составе датчика №23, установленного на подстанциях (ПС) Восточная, и датчика №29, установленного на ПС Центральная (рис.1). Оба датчика регистрируют сигналы переходного процесса, рождаемых плановыми и аварийными коммутациями любой природы, с помощью разъемных трансформаторов тока, подключаемых к вторичным цепям штатных измерительных трансформаторов тока двух фаз кабельной линии «А» и «С».

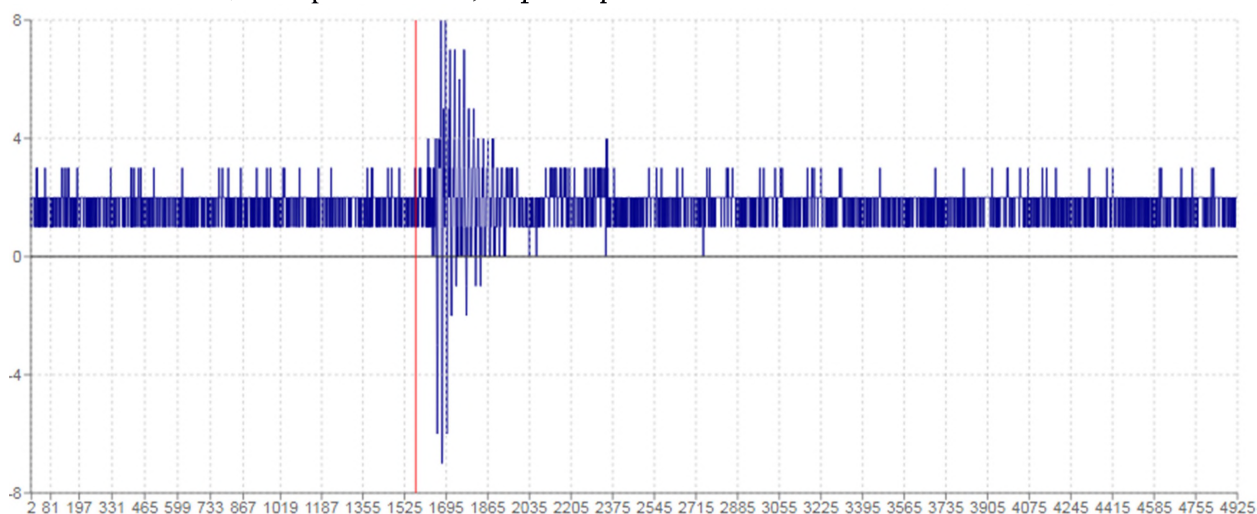
Рис.5б. Осциллограмма СПП, зафиксированная 27.07.19 в 23:29 на ПК Центральная

Большая амплитуда СПП и высокая частота свободных колебаний, зафиксированного на ПК Восточная СПП (рис.5а), которая составляет около 500кГц, указывает на источник этого СПП расположенный на шинах ПК Восточная. Наличие сигнала предвестника, амплитуда которого монотонно увеличивается и переходит в резкое нарастание, на рис.5а хорошо объясняется моделью развития грозового перенапряжения. Сформировавшаяся, в следствии протекающих атмосферных процессов, большая величина напряженности электрического поля инициирует увеличение количества частичных разрядов в виде стримеров, токи разряда которых создают сигнал помехи в электрической сети. В какой-то момент времени каналы бесчисленных мелких стримеров соединяются в молниевый разряд той или иной интенсивности, что проявляется в резком нарастании амплитуды СПП. После молниевых разряда напряженность электрического поля в атмосфере уменьшается до нормальных значений и помехи от стримеров пропадают. Однако в сети еще долго существуют свободные колебания частотой около 5кГц, вызванные молниевым возмущением. Относительная величина временной задержки начал СПП, замеренная по максимальному приращению амплитуды СПП, относительно друг друга составляет 65,1мкс (на ПК Восточная СПП зафиксирован раньше).

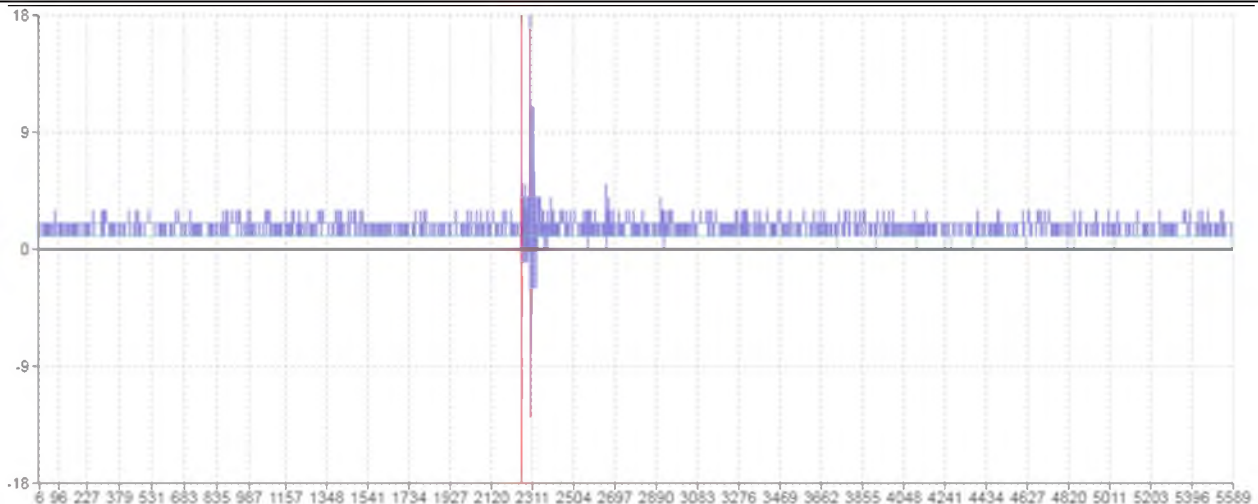
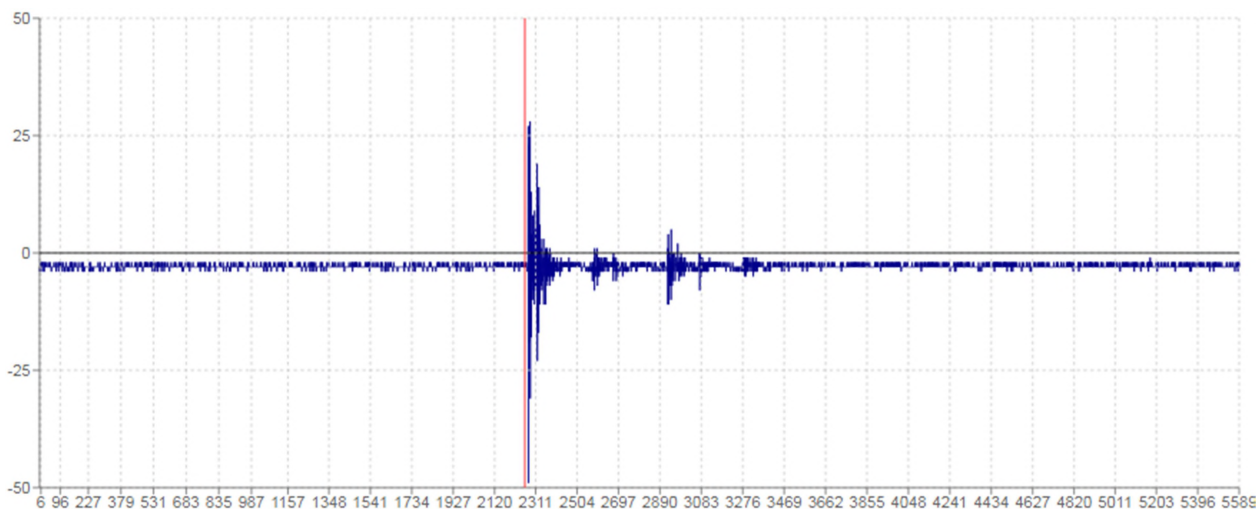
Рис.6а. Осциллограмма СПП, зафиксированная 04.10.19 в 19:34 на ПС Центральная

Рис.6б. Осциллограмма СПП, зафиксированная 04.10.19 в 19:34 на ПС Восточная

04.10.19 в 19:34 произошло пятое синхронное срабатывание, осциллограммы СПП которого изображены на рис.6

Относительно невысокая амплитуда СПП и высокая частота свободных колебаний, зафиксированных на обоих ПС (рис.6), которая составляет около 500кГц, предположительно указывает на источник этого СПП как частичные разряды в дефектной соединительной муфте. На это же указывает и наличие сигнала предвестника, амплитуда которого сперва мала, а затем резко увеличивается. К такому же выводу приводит и наличие СПП лишь на одной из наблюдаемых фаз кабельной линии. Во всех предыдущих случаях, когда источник СПП находился вне кабельной линии, СПП регистрировался в обоих наблюдаемых фазах. Относительная величина временной задержки начал СПП, замеренная с учетом начала сигнала предвестника, 17,4мкс (на ПС Центральная раньше). По определенной ранее скорости распространения СПП $V=179,85\text{м/мкс}$ и длине КЛ $L=11,058\text{км}$ определяем место повреждения относительно ПС Центральная по выражению:

$$X = \frac{L}{2} - v \cdot \frac{\Delta T}{2} = \frac{11,058}{2} - 0,17985 \cdot \frac{17,4}{2} = 3,96\text{км}$$

$$X = \frac{L}{2} + v \cdot \frac{\Delta T}{2} = \frac{11,058}{2} + 0,17985 \cdot \frac{17,4}{2} = 7,97\text{км}$$

Таким образом, с погрешностью в 170м, ОМП указывает на частичные разряды в муфте-тройнике.

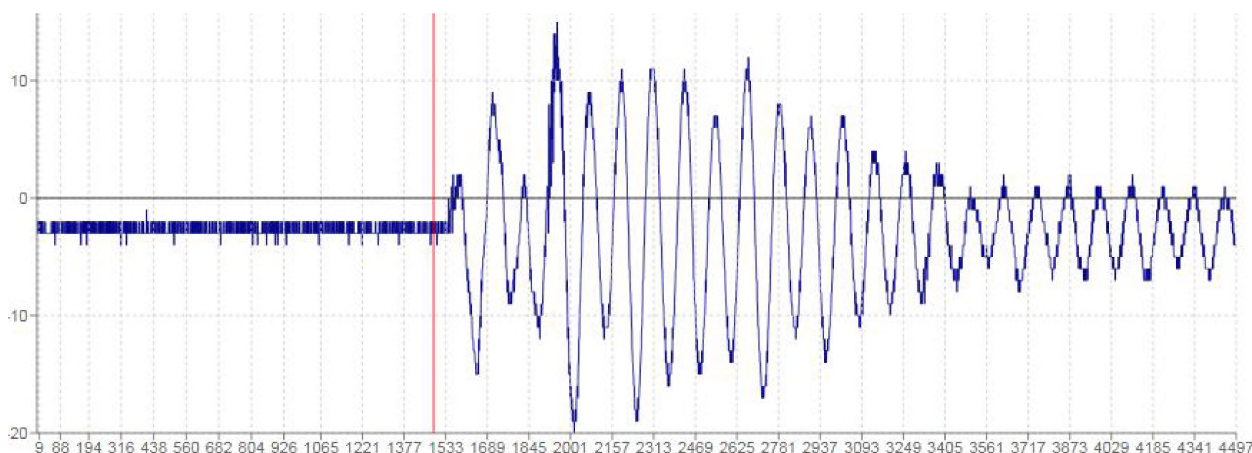
Рис.7б. Осциллограмма СПП, зафиксированная 06.02.20 в 19:48 на ПК Восточная

Шестое событие определяется как плановая коммутация со стороны ПК Центральной. Интервал между началами СПП равен 60,76мкс. На ПК Восточная доминируют свободные колебания с периодом около 120мкс или частотой 8,6кГц.

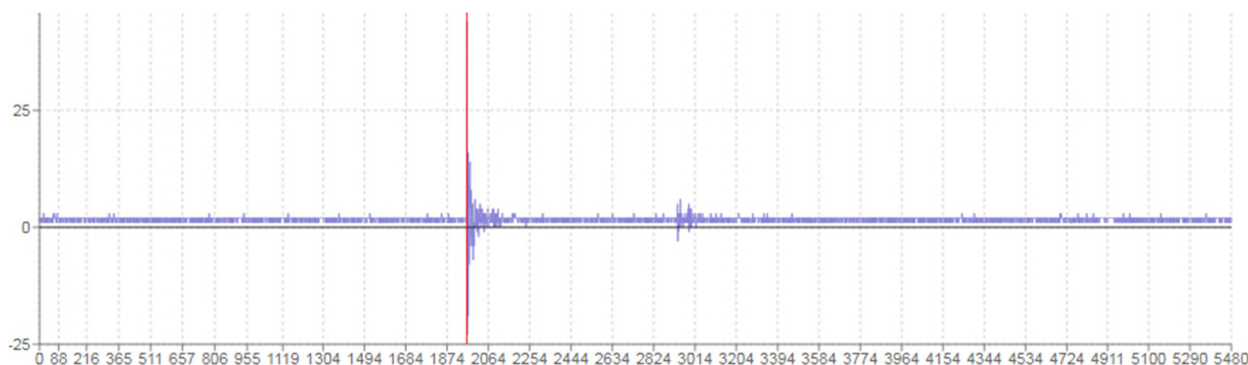
Рис.8а. Осциллограмма СПП, зафиксированная 15.04.20 в 11:46 на ПК Центральной

15.04.20 в 11:46 произошло седьмое синхронное срабатывание, осциллограммы СПП которого изображены на рис.8.

На ПС Центральная СПП наблюдается лишь в фазе «А», а на ПС Восточная в обоих фазах, причем свободные колебания находятся в противофазе. Это синхронное событие определяется как частичный разряд, произошедший ближе к ПС Центральная. Интервал между началами СПП равен 17,4мкс, что, так-же как и пятое событие, указывает на частичные разряды в муфте-тройнике.
