**РЕЗУЛЬТАТЫ ОПЕРАТИВНОГО ОБСЛЕДОВАНИЯ ЗДАНИЙ  
В СЕЛАХ КОЧКОРСКОГО РАЙОНА,  
ПОДВЕРГШИХСЯ ЗЕМЛЕТРЯСЕНИЮ 2 марта 2010 года**

***Р.А. Мусаков, В.А. Карташов***

Приводятся результаты инженерных обследований зданий в селах Кочкорского района после землетрясения 2 марта 2010 года.

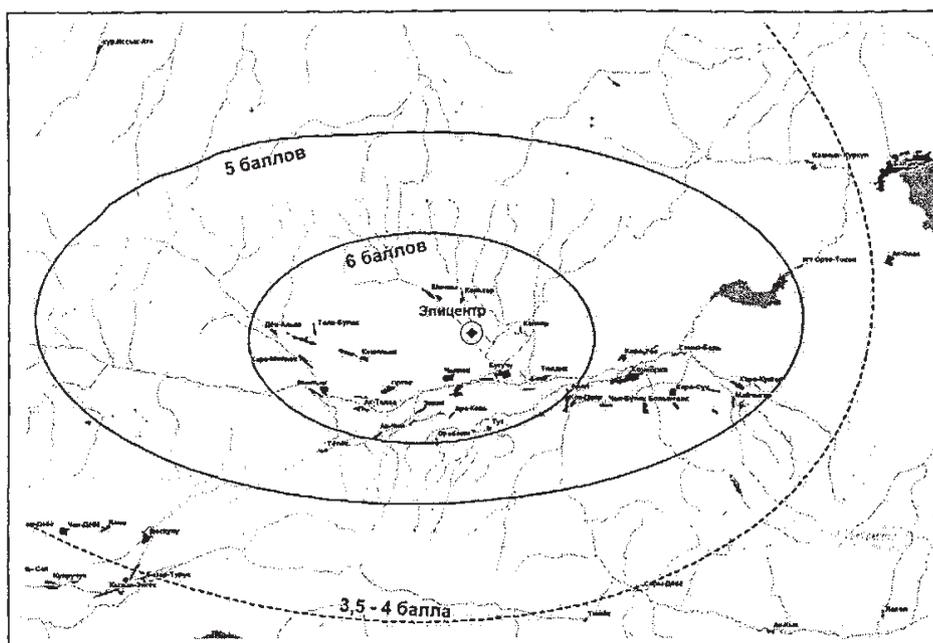
Рис. 1. Карта-схема изосейст Кочкорского землетрясения

На основе сбора и обобщения информации Института сейсмологии НАН КР, МЧС КР составлена обобщенная карта изосейст Кочкорского района.
