ТЕХНИЧЕСКОЕ СОСТОЯНИЕ ТРЕХЭТАЖНОГО ЗДАНИЯ

TECHNICAL CONDITION OF THE THREE-STORAGE BUILDING

Общие сведения. Объект обследования – отдельностоящее здание, расположенное по адресу: г. Бишкек, Первомайский район, ул. Киевская, 120. Здание введено в эксплуатацию в

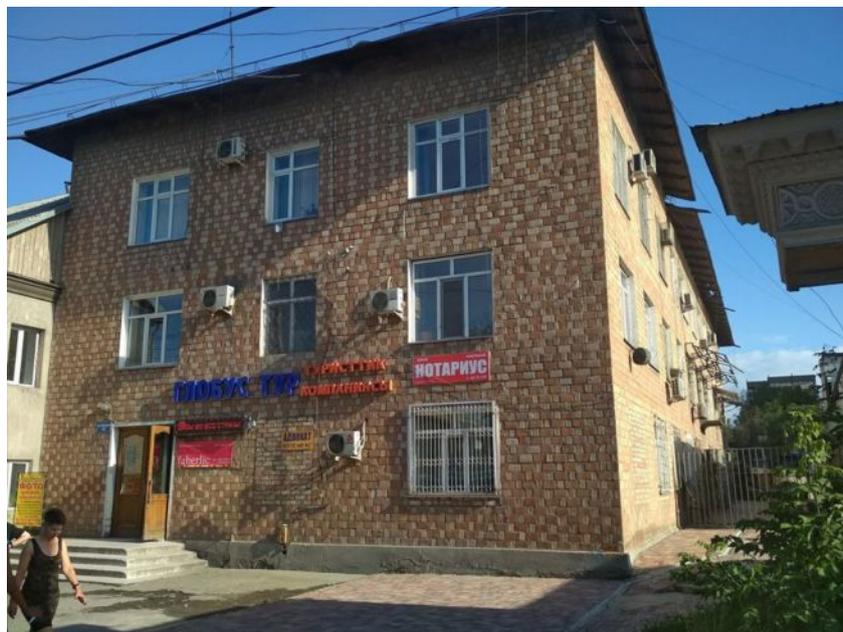
Рис. 1. Объект обследования

сентябре 1987г. Объект обследования представляет собой трехэтажное здание с поперечными и продольными несущими стенами.

В конструктивном отношении обследуемое здание представляет собой бескаркасное строение, пространственная жёсткость которого обеспечивается совместной работой несущих продольных и поперечных стен, выполненных в кладке из кирпича. Перекрытия опираются на продольные стены.

Ширина здания - 15,0 м; Длина здания – 36,0 м; Высота здания – 9,6 м; Общая площадь здания – 1620,0 м²; Строительный объём – 18630,0 м³; Высота этажа – 3,2 м.
