СОВРЕМЕННОЕ СОСТОЯНИЕ ОЧИСТНЫХ СООРУЖЕНИЙ КЫРГЫЗСКОЙ РЕСПУБЛИКИ

CURRENT STATE OF TREATMENT FACILITIES OF THE KYRGYZ REPUBLIC

В данной статье рассматривается состояние очистных сооружений на территории Кыргызской Республики. Охвачены все регионы и показано очистные сооружения и их состояние на сегодняшний день.

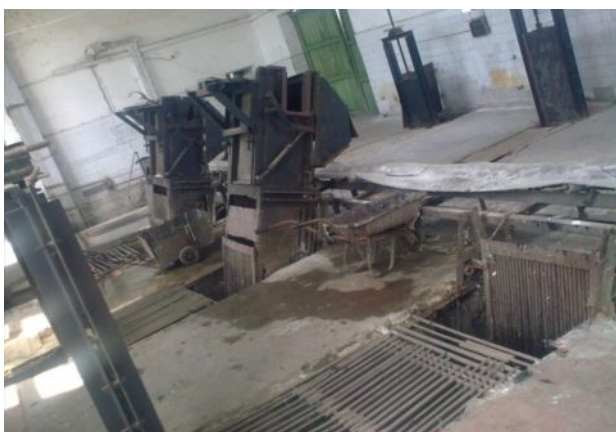
Рис.1. Решетки очистного сооружения г.Ош до реконструкции

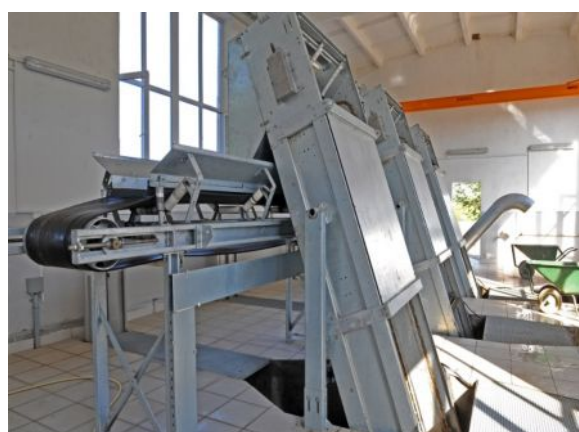
Благодаря финансированию, предоставленному Европейским банком реконструкции и развития (ЕБРР) и Правительством Швейцарии, 2016-году открылась новая станция очистки сточных вод в городе Ош, втором по численности населения городе Кыргызской Республики, насчитывающем около 275 тыс. жителей.

На данный момент в ОСК ОМП «Горводоканал» г. Ош существуют механическая и биологическая очистка, объемом 100 000 м³/с. Очищенные стоки сливаются в реку Ак-Буура.

Рис.2. Решетки очистного сооружения г.Ош после реконструкции

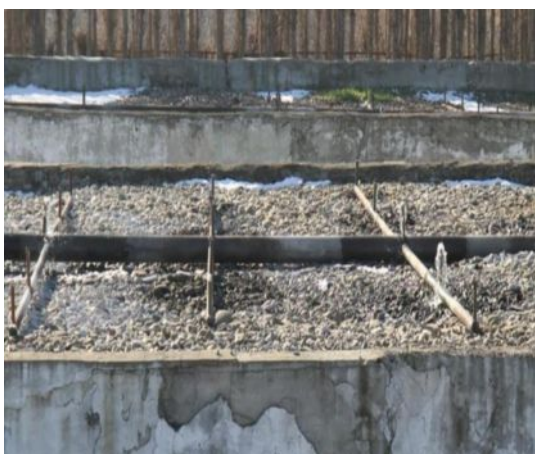
Очистные сооружения в городе Жалал-Абад нуждаются в ремонте. В настоящее время данные сооружения устарели, возникла угроза, что может произойти прорыв и окружающей среде будет нанесен урон. Кроме того, сооружения могут стать очагом распространения опасных инфекционных заболеваний.

По данным ведомства, использованная грязная вода горожан попадают в старые очистные сооружения, которые не в силах обработать и фильтровать их. В результате, создается угроза попадания грязных сточных вод в реку Нарын, которая проходит через город Таш-Кумыр.

Рис.3. Биофильтры очистного сооружения города Джалал-Абад

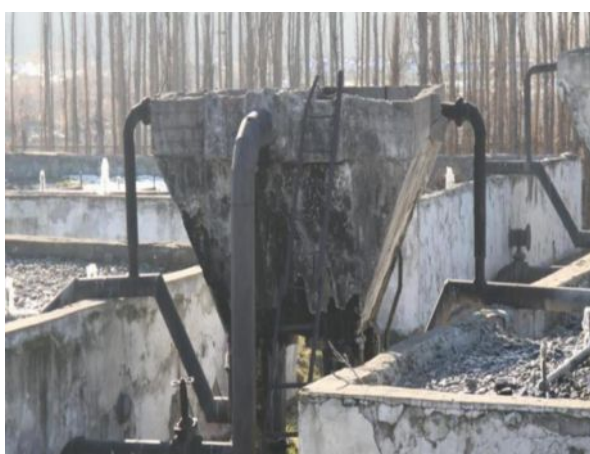
Рис.4. Распределительная чаша очистного сооружения города Джалал-Абад

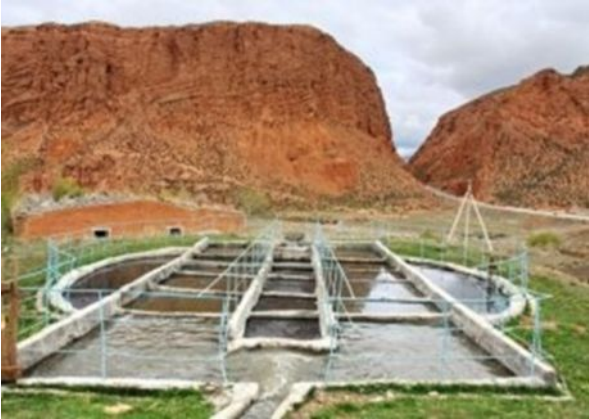
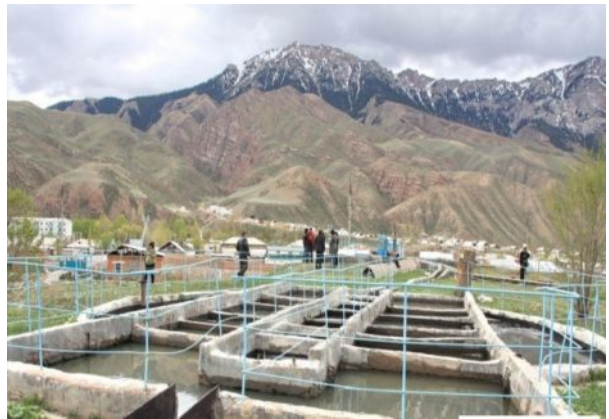
условий не смогли ввести в эксплуатацию. Раньше где стоят очистные сооружения, был край города. Сейчас город разросся, и когда дует ветер, запах с очистных сооружений идет на жилые дома.

Очистка сточных вод в Нарыне существует только на бумаге. Работает механическая очистка, далее стоки отстаиваются в отстойниках и обрабатывается хлором. Все эти мероприятия очищают стоки только 30-35%, и не очищает воду от ПАВ и других химических соединений [1]. В результате не до конца очищенные сточные воды сбрасываются в трансграничную реку Нарын.

Рис. 5. Очистные сооружения г. Нарын

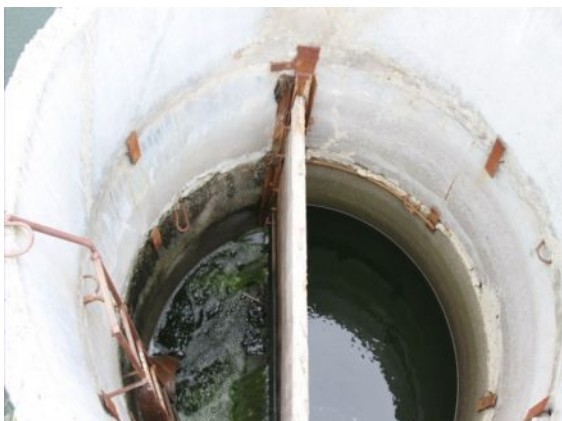
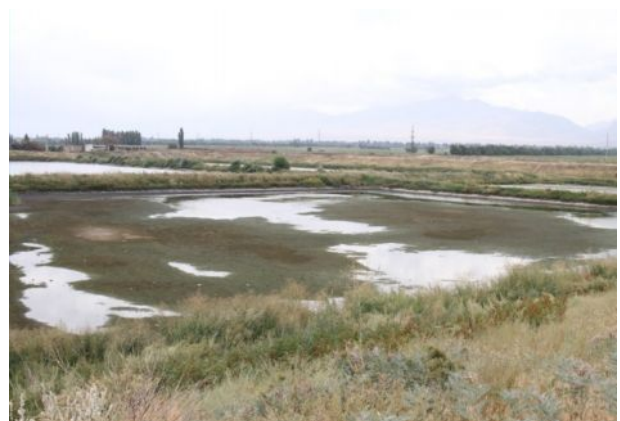
Существует только механическая очистка далее стоки идут прямо в биопруд. Биопруд находятся в неудовлетворительном состоянии и не очищает воду до требований СНиП. Не до конца очищенные стоки попадают в бассейн подземных вод реки Талас.

Эффективность нельзя оценить, так как нет постоянного лабораторного контроля [1].

Рис.6. Очистные сооружения г. Талас

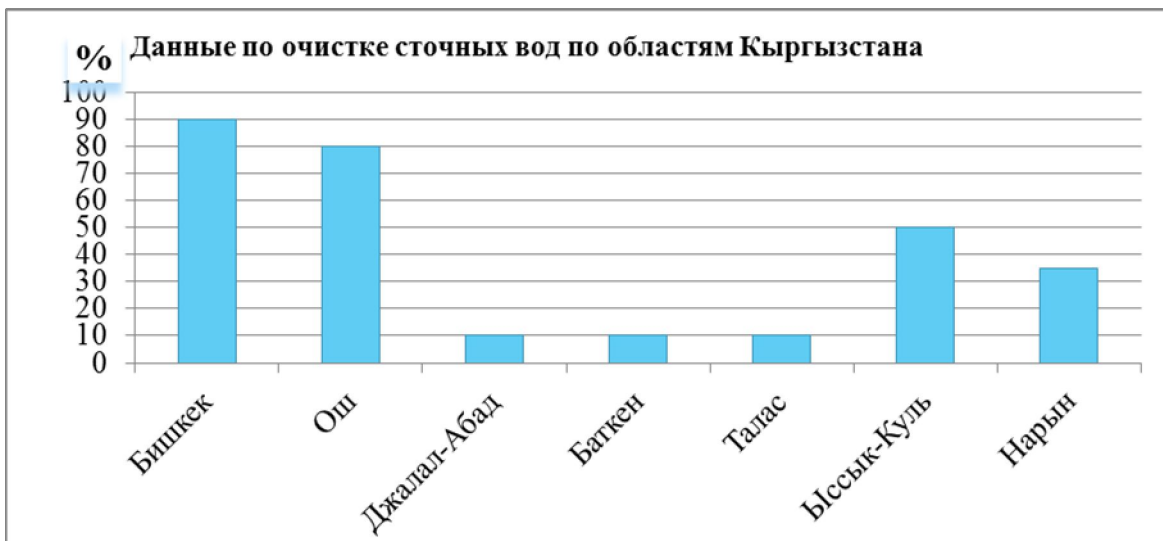
Наиболее удовлетворительное состояние очистных сооружений по Кыргызстану в городе Бишкек. Очистные сооружения города Бишкек состоят из механической, биологической, химической очистки, обрабатывается 420 000 м³/с [1]. Весь процесс очистки соответствуют СНИП. Лаборатория «Горканыализации» ежечасно берет отбор воды для контроля состава воды.

Но так как очистные сооружения города Бишкек были построены в 1976 году и с тех пор не было капитальной модернизации, они также требуют финансовых вложений.
