**ОЦЕНКА ФАКТИЧЕСКОГО ТЕХНИЧЕСКОГО СОСТОЯНИЯ  
СТРОИТЕЛЬНЫХ КОНСТРУКЦИЙ НА ВОЗМОЖНОСТЬ НАДСТРОЙКИ  
ДВУХ ЭТАЖЕЙ НА НЕДОСТРОЕННОЕ ЗДАНИЕ**

**ASSESSMENT OF THE ACTUAL TECHNICAL STATE  
OF BUILDING STRUCTURES FOR THE POSSIBILITY OF ADDING TWO FLOORS  
TO AN UNFINISHED BUILDING**

reconstruction or the advisability of demolishing the building. The article discusses the methodology and results of the survey of the technical condition of the building structures of an existing unfinished two-story building located at the address: Bishkek, Akhunbaev Street – Shakirov Street, (no number). Based on the set of survey works performed, an assessment of the technical condition of this building was given and measures were proposed for the construction of two additional floors, based on the requirements of the current regulatory documents of the Kyrgyz Republic.

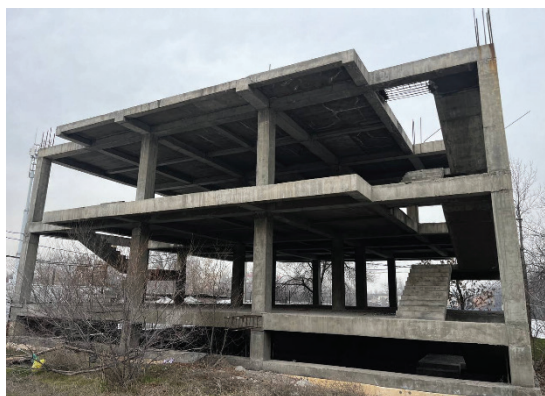
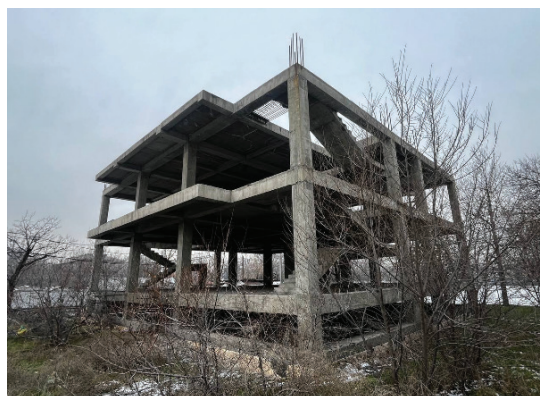
Рассматриваемый объект имеет прямоугольную конфигурацию с осевыми размерами в плане 16,8×15,0 м. Здание двухэтажное с цокольным этажом. Высота надземных этажей по 3,30 м, высота цокольного этажа – 3,10 м. Вход в цокольный этаж организован с первого этажа через лестничные клетки расположенные между осями “1-2”, а также “3-4”. Вход на первый этаж планируется с южной стороны здания. Общий вид здания приведен на рисунке 3 а, б. Планы этажей были представлены в виде графических материалов.

Рисунок 3 – Фасады рассматриваемого объекта

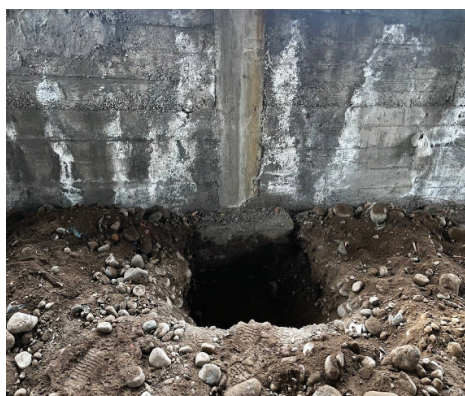
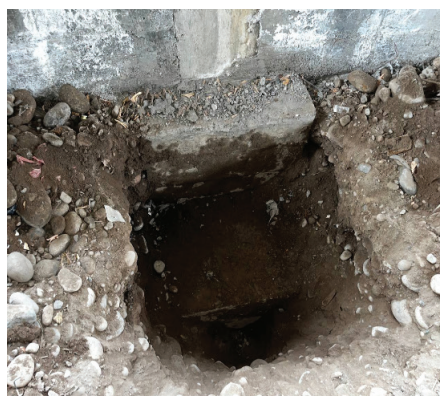
По результатам вскрытия было установлено следующее: фундамент под колонной в осях «1/В» столбчатый – двухступенчатый, параметры первой ступени: 900×900×600(н) мм, параметры второй ступени: 1050×1050×400(н) мм. В выполненном шурфе в осях «2/В» под колонной фундамент столбчатый трехступенчатый, параметры первой ступени: 900×900×250(н) мм, параметры второй ступени: 1500×1500×300(н) мм, параметры третьей ступени: 2400×2400×400(н) мм. Толщина бетонной стяжки 100 мм. Параметры фундаментов не соответствуют проектным решениям. Фотофрагменты вскрытых шурфов приведены на рисунках 4, а, б и 5 а, б.

Рисунок 4 – Выполненный шурф в осях «1/В»

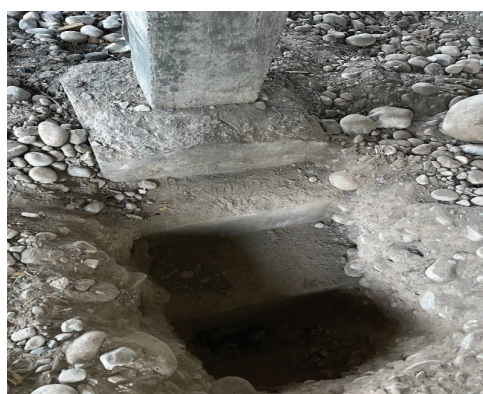
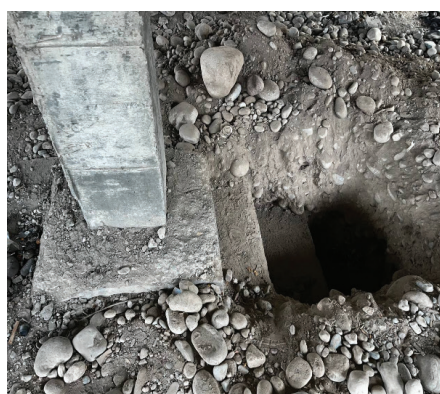
Рисунок 5 – Выполненный шурф в осях «2/В»

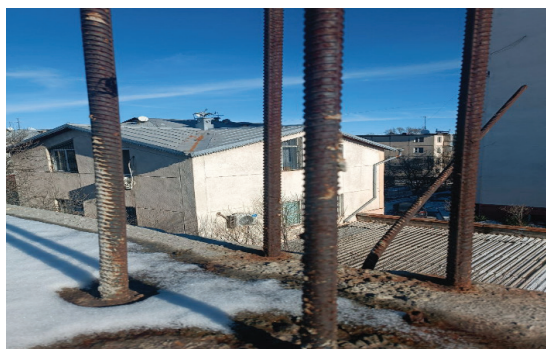
Колонна в уровне пола третьего этажа в осях «4/Б» имеет: сечение 400×400 мм, рабочую арматуру 4Ø28 мм класса А-III (А400) и 4Ø16 мм класса А-III(А400), толщина защитного слоя бетона составляет 45 мм. Сечение рабочей арматуры не соответствует проектным решениям. Согласно проекту сечение рабочей арматуры 4Ø32 мм класса А-III (А400). Поперечное сечение колонн и защитный слой соответствуют проектным решениям.

При осмотре строительных конструкций не было выявлено дефектов и повреждений. Фрагменты перечисленных выше вскрытий приведены на рисунках 6–9.

Рисунок 6 – Открытый участок колонны в осях «4/Б»

В целях недопущения коррозии арматуры, открытые и вскрытые бетонные поверхности после расчистки и смачивания водой необходимо затереть ремонтными составами на портландцементе марки не ниже М350. Для заделки использовать мелкозернистый бетон на одну ступень выше от марки бетона ремонтируемой конструкции или быстротвердеющий полимербетон. Бетонную смесь укладывать с тщательным уплотнением.

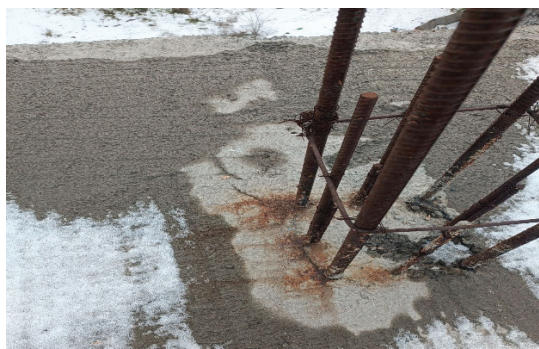
Колонна в уровне пола третьего этажа в осях «4/А» имеет: сечение 400×400 мм, рабочую арматуру 4Ø28 мм класса А-III (А400) и 4Ø16 мм класса А-III, толщина защитного слоя бетона составляет

45 мм. Сечение рабочей арматуры не соответствует проектным решениям. Согласно проекту сечение рабочей арматуры 4Ø32 мм класса А-III(A400). Поперечное сечение колонн и защитный слой соответствовал проектным решениям.

Рисунок 7 – Открытый участок колонны в осях «4/А»

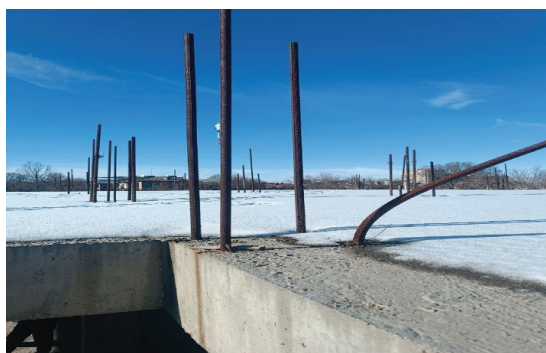
Ригель в уровне пола первого этажа в осях «2/А» имеет: сечение 400×400(h) мм, рабочую арматуру 4Ø25 мм класса А-III(A400) и 2Ø18 мм класса А-III(A400), толщина защитного слоя бетона составляет 45 мм. Сечение рабочей арматуры не соответствует проектным решениям. Согласно проекту сечение рабочей арматуры 4Ø28 мм класса А-III(A400) и 2Ø20 мм класса А-III(A400). Поперечное сечение ригеля и защитный слой соответствуют проектным решениям. Сечение рабочей арматуры, защитный слой и общие габариты ригеля соответствуют проектным решениям.

Ригель в уровне пола первого этажа в осях «3/А» имеет: сечение 400×400(h) мм, рабочую арматуру 4Ø25 мм класса А-III (А400) и 2Ø18 мм класса А-III, толщина защитного слоя бетона составляет 45 мм. Сечение рабочей арматуры не соответствует проектным решениям. Согласно проектным решениям сечение рабочей арматуры 4Ø28 мм класса А-III (А400) и 2Ø20 мм класса А-III (А400). Поперечное сечение ригеля и защитный слой соответствуют проектным решениям. Сечение рабочей арматуры, защитный слой и общие габариты ригеля соответствуют проектным решениям.

Рисунок 8 – Открытый участок ригеля в осях «2/А» и «3/А»

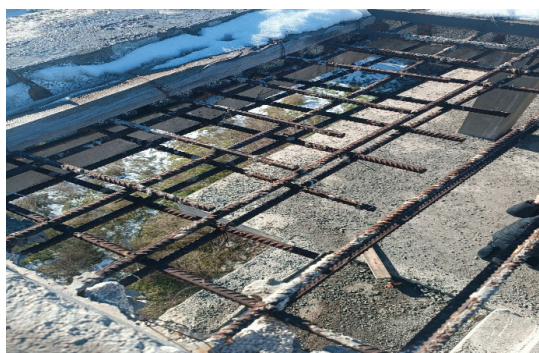
Основная сетка армирования нижней и верхней зоны монолитного перекрытия на открытом участке второго этажа в осях «А-Б/1-2» выполнено из арматуры Ø12 мм класса А-III (А400), сеткой с шагом 150×150 мм, что не соответствует проектным решениям. Согласно проектным решениям предусмотрена установка сборных железобетонных плит перекрытий.

Рисунок 9 – Открытый участок плит перекрытий между осями «3 и 4» и «А и Б»
